Gewässerentwicklungskonzept Nuthe

Karte 3-2: Hydrologischer Zustand

Abschnitt:
Blatt 3 von 4

Stand Januar 2011

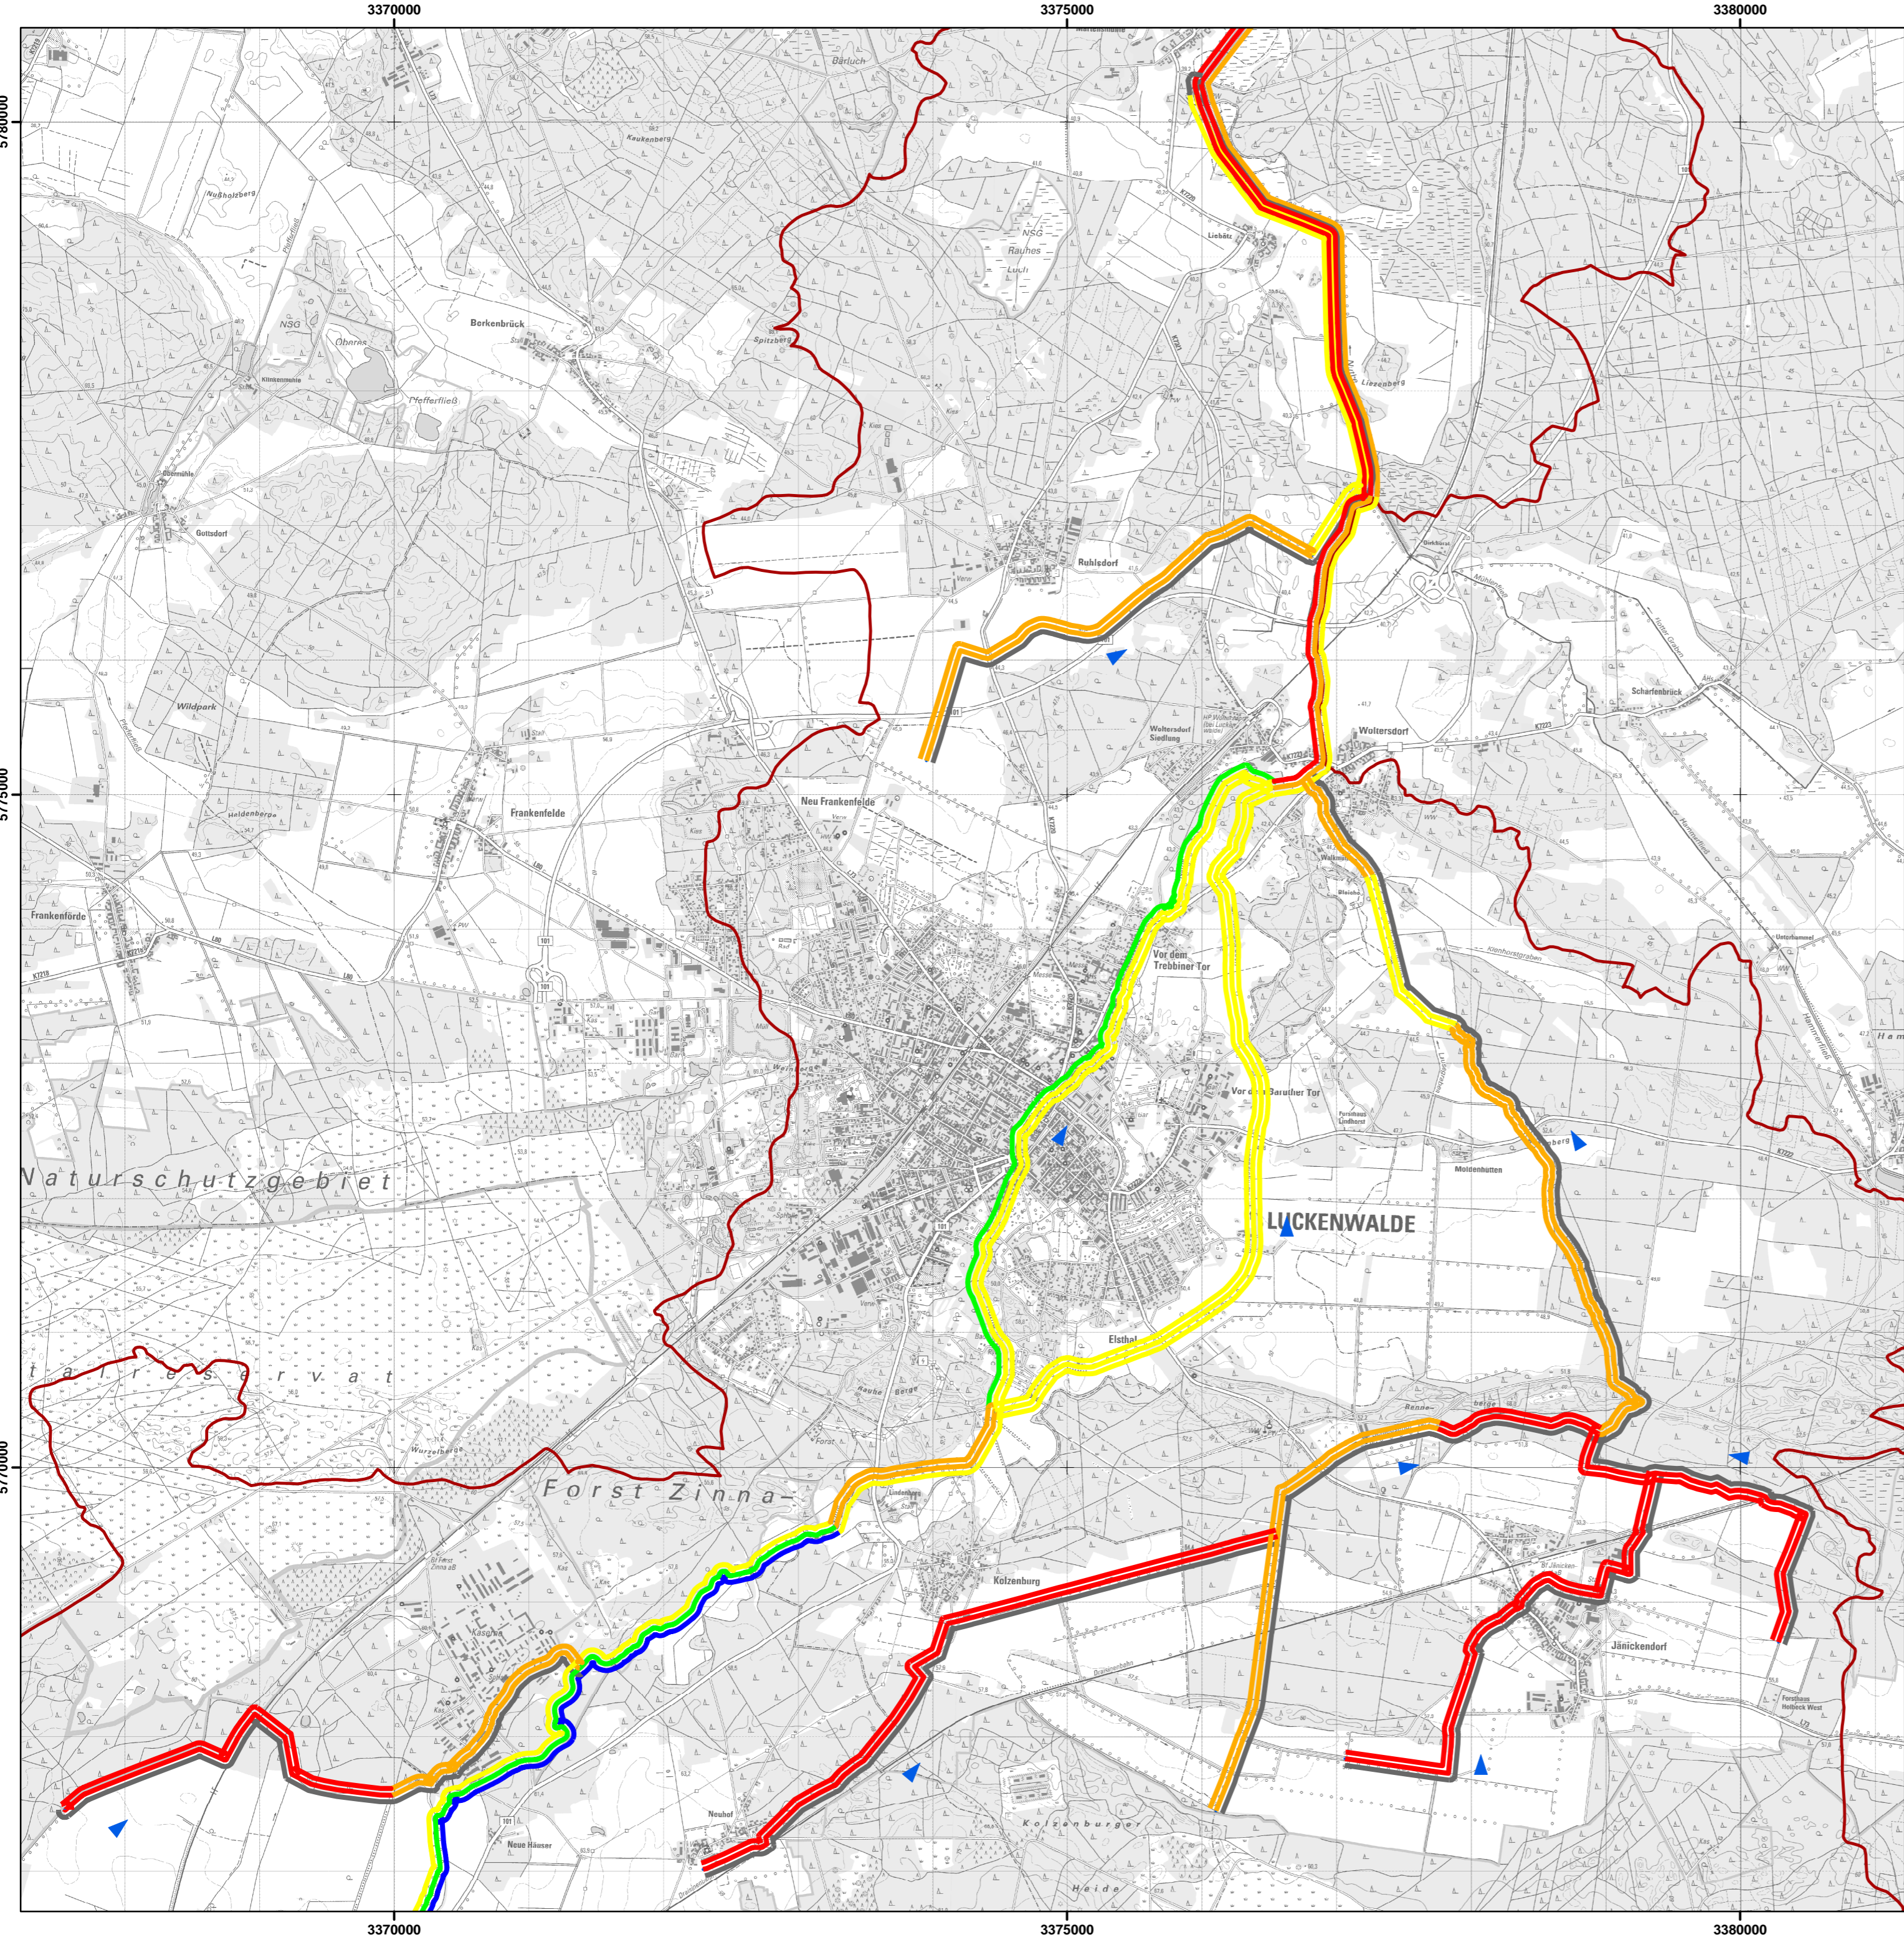
- Banddarstellung der Zustandsklassen
- Fließgeschwindigkeit-Zustandsklasse (Linie in Fließrichtung links außen)
 - Hydrologische Zustandsklasse
 - Abfluss-Zustandsklasse (Linie in Fließrichtung rechts außen)
