Gewässerentwicklungskonzept Nuthe

Karte 3-3: Gewässerstrukturkartierung - Bewertung nach WRRL

Abschnitt:
Blatt 1 von 4

Stand Januar 2011

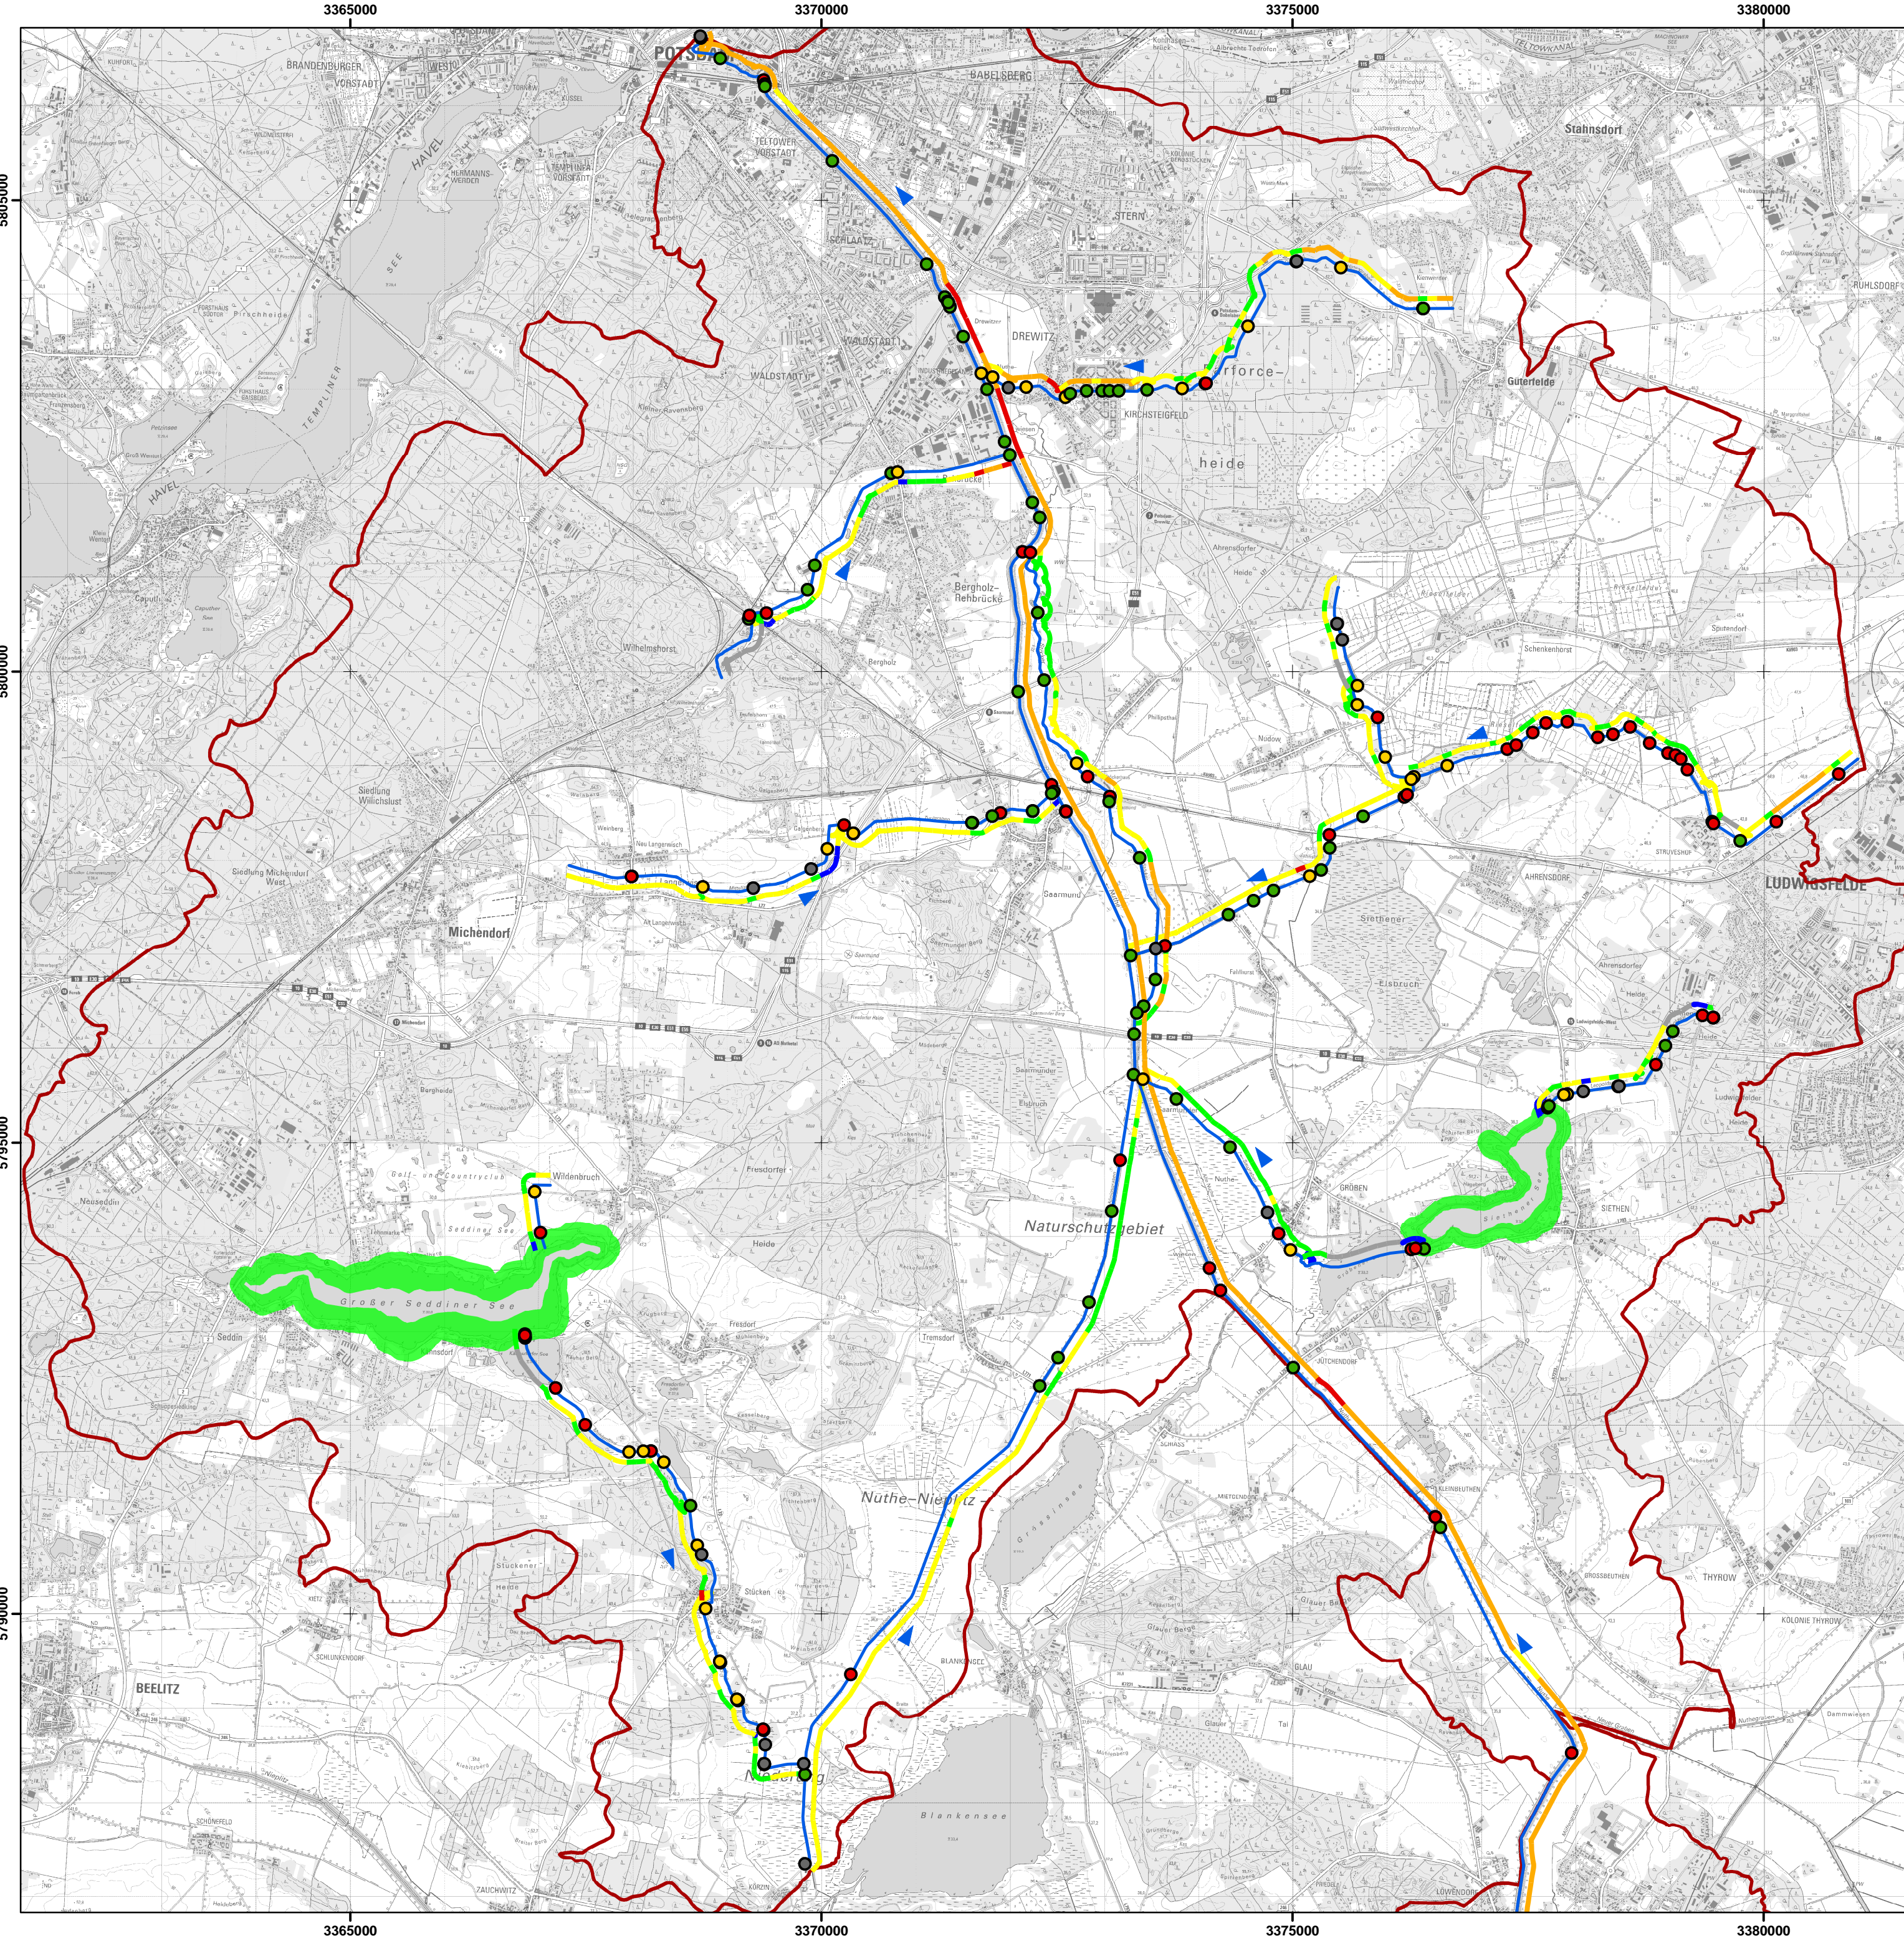
Gewässerstrukturgüteklassen (in Fließrichtung rechts außen)

Seeufergüteklasse nach AGBU e.V.

ökologische Durchgängigkeit Bauwerke
