Gewässerentwicklungskonzept Nuthe

Karte 3-3: Gewässerstrukturkartierung - Bewertung nach WRRL

Abschnitt:
Blatt 4 von 4

Stand Januar 2011

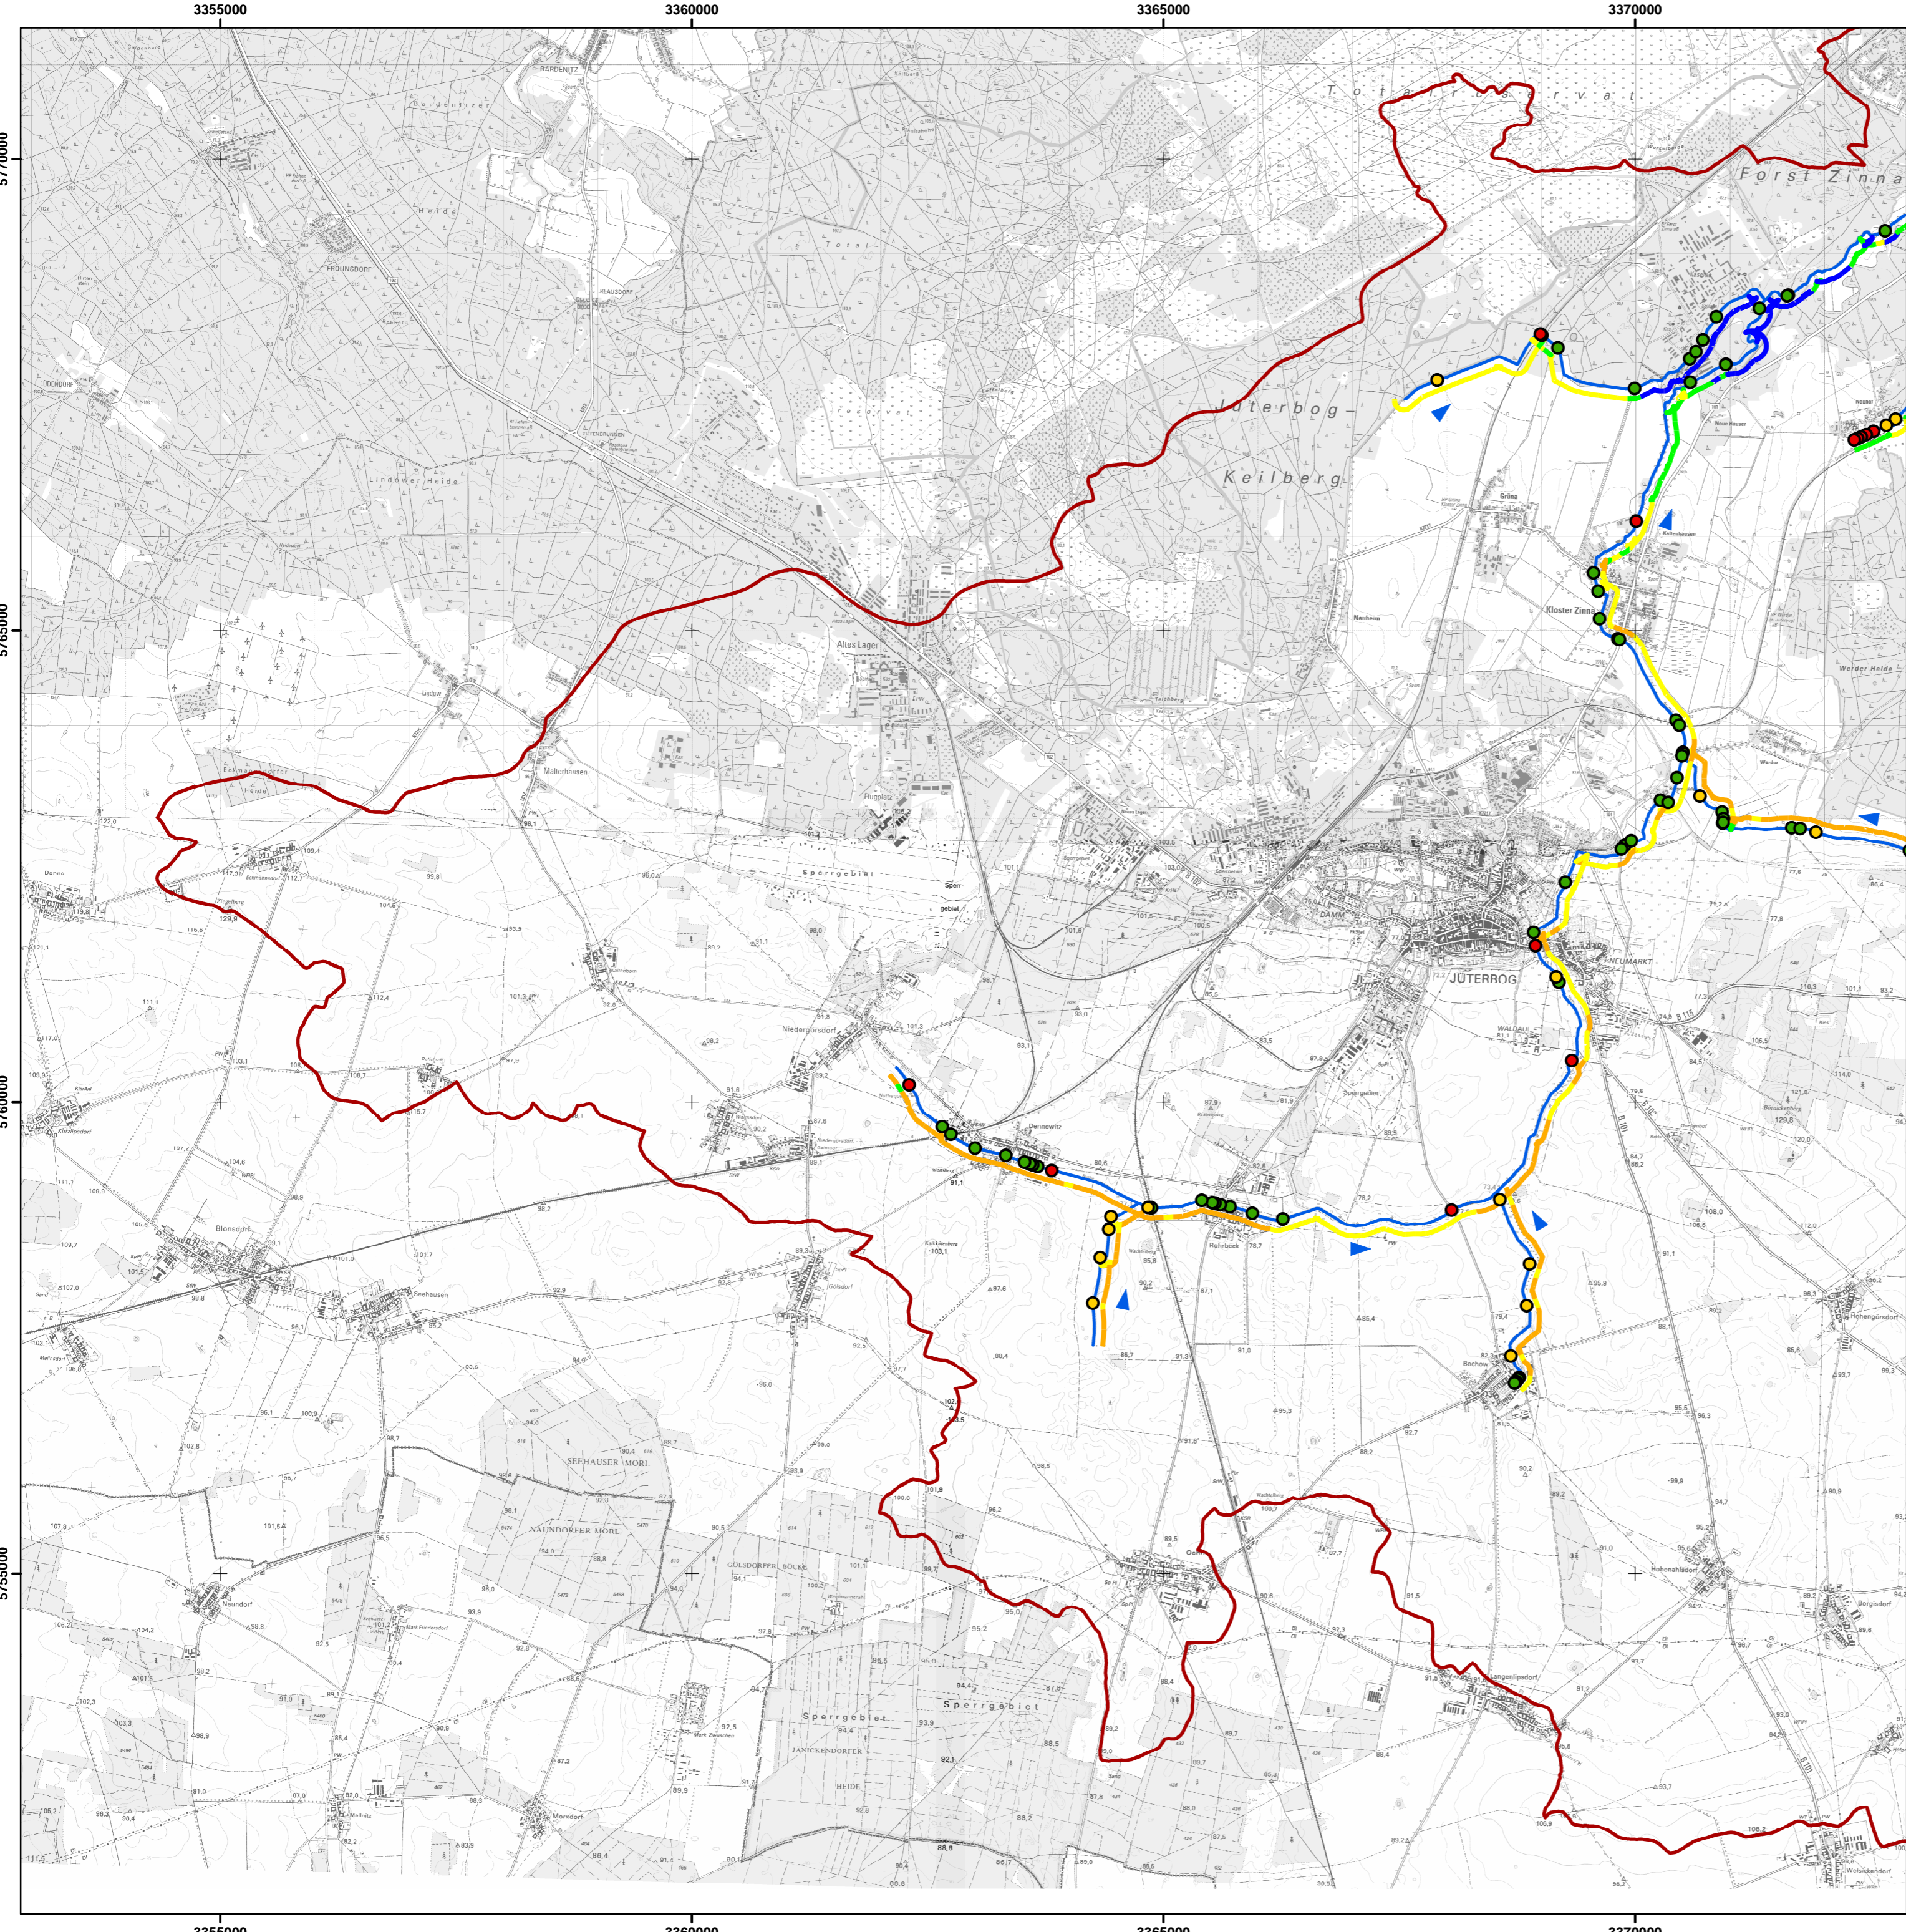
Gewässerstrukturgüteklassen (in Fließrichtung rechts außen)

Seeufergüteklasse nach AGBU e.V.

ökologische Durchgängigkeit Bauwerke
