Gewässerentwicklungskonzept Nuthe

Karte 3-5: Gewässerstrukturkartierung - Gesamtklasse und ökologische Durchgängigkeit

Abschnitt:
Blatt 3 von 4

Stand Februar 2011

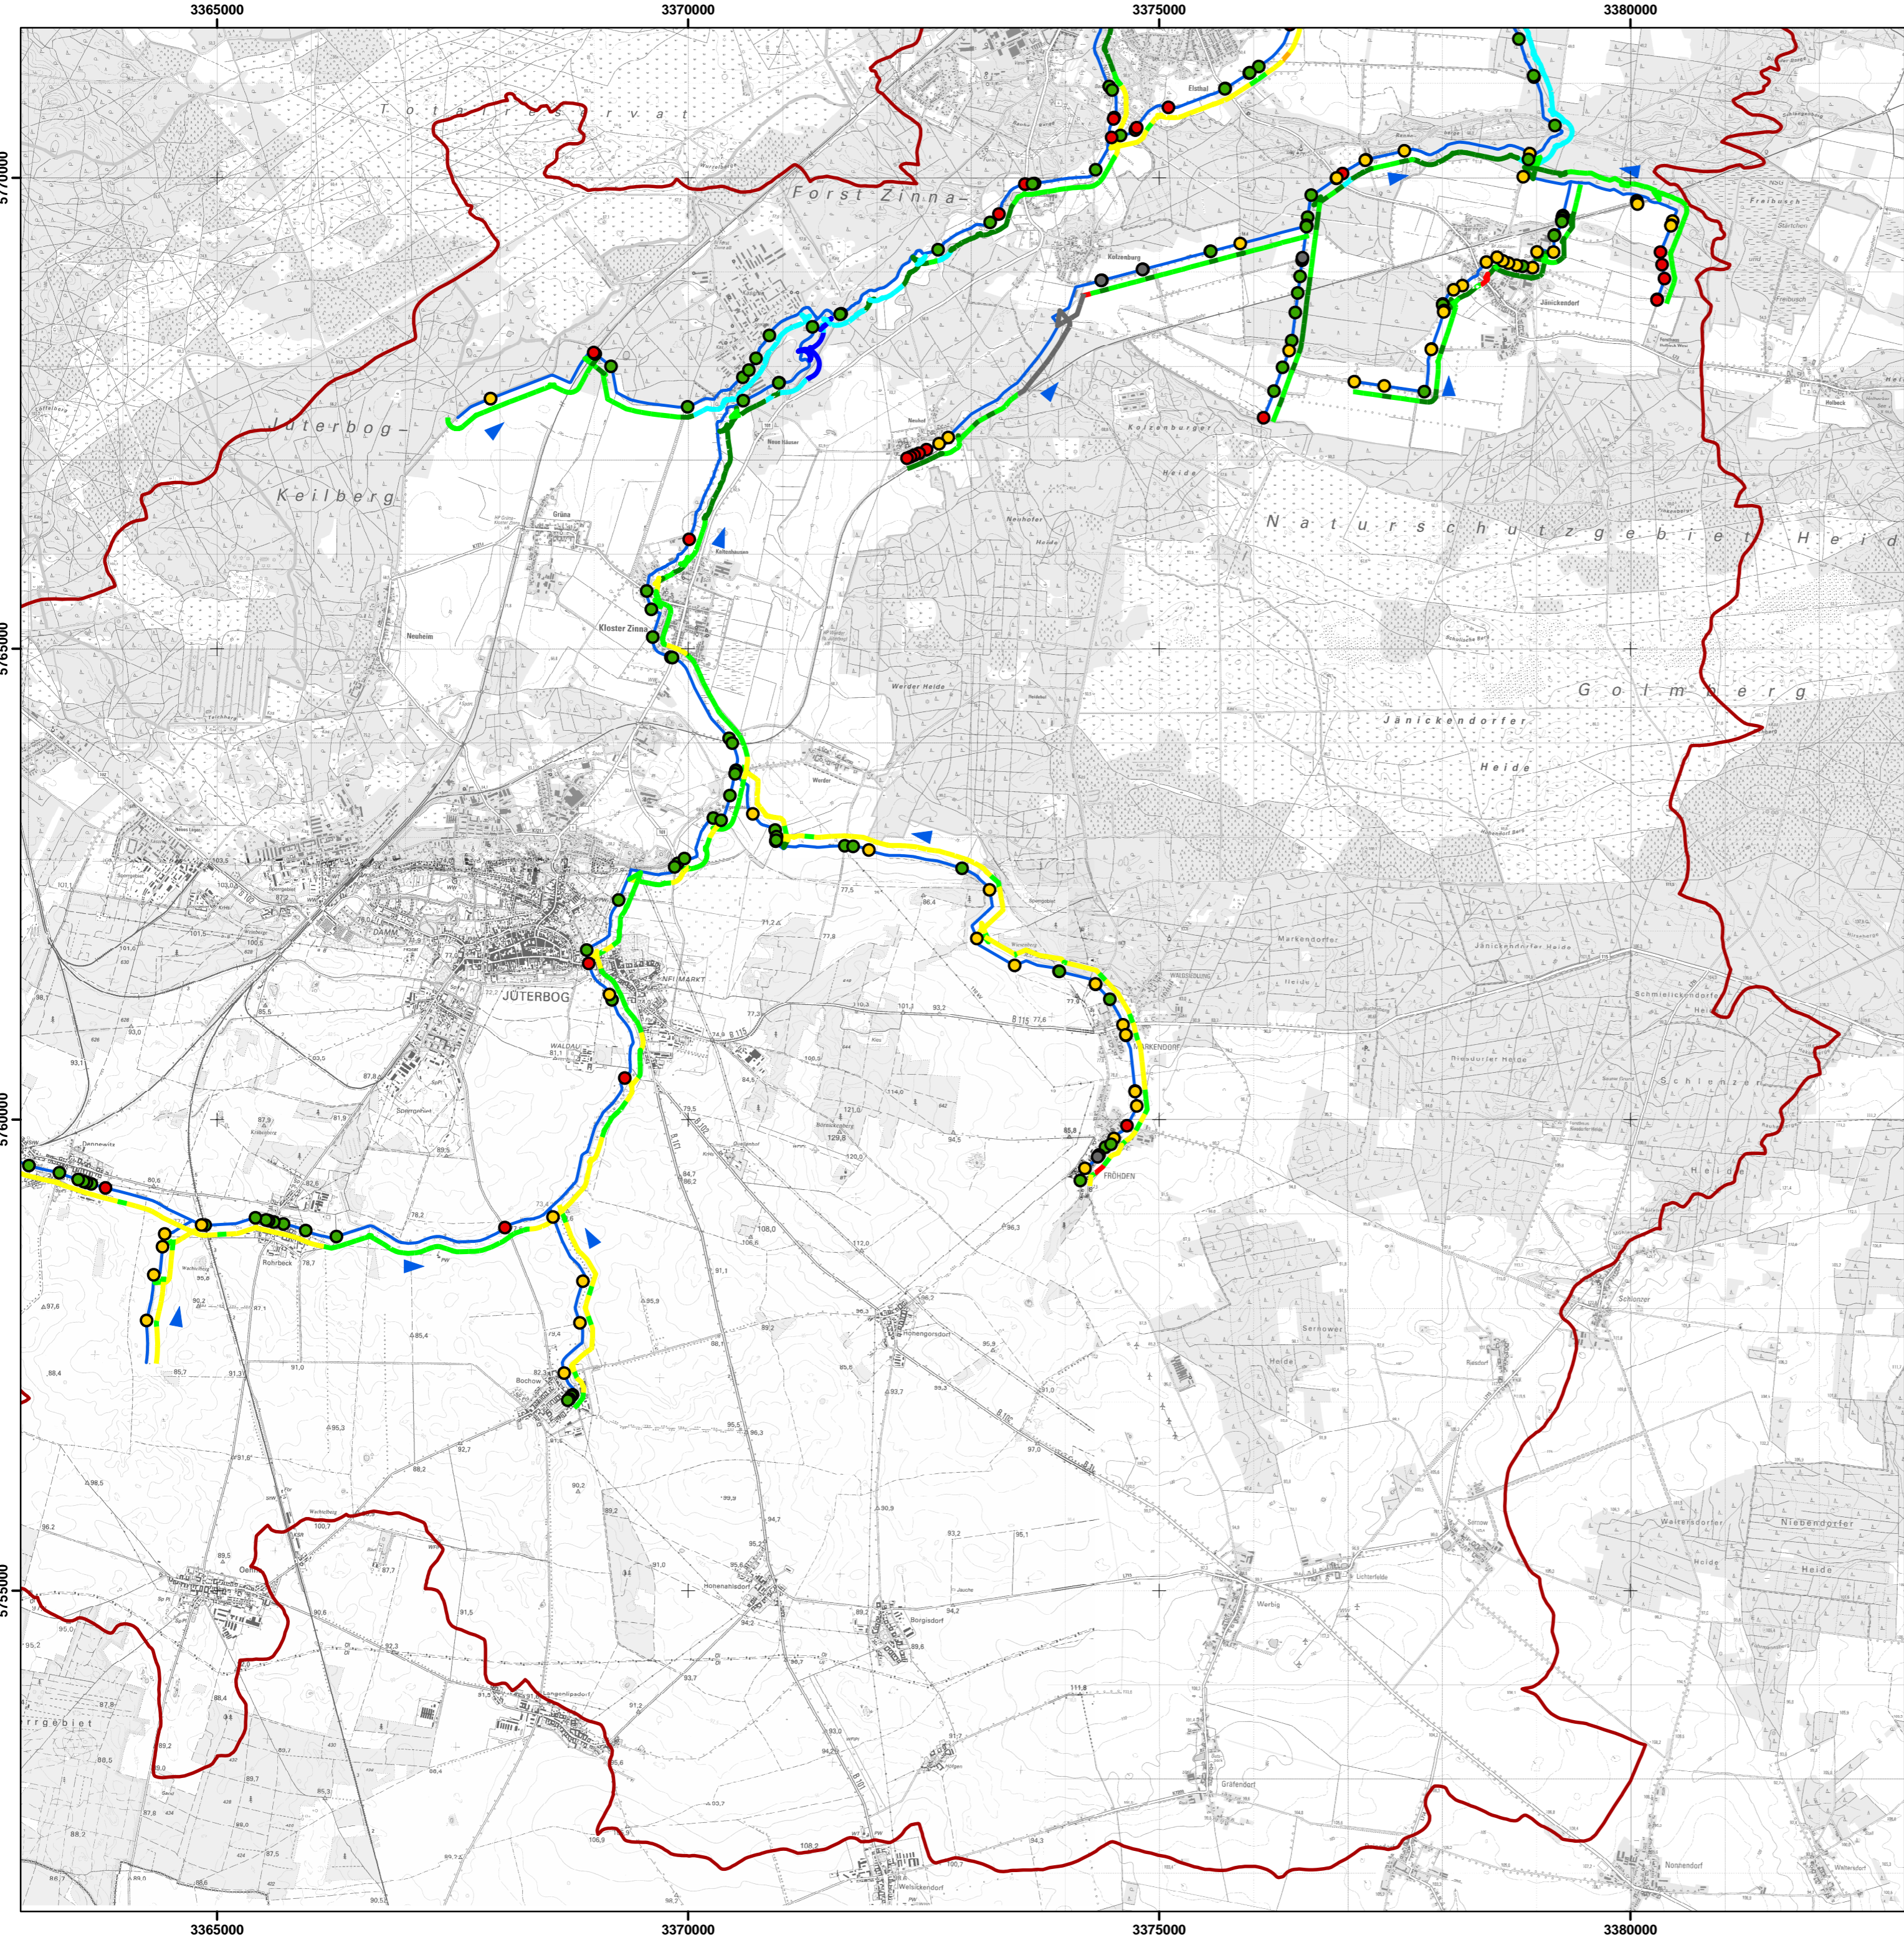
- Gewässerstrukturgüteklassen (in Fließrichtung rechts außen)
- | | |

- ökologische Durchgängigkeit Bauwerke
- | | |
