**Bauwerksnummer** 58496\_0\_6260\_BW01

**Gewässer:** Berliner Graben

**Brücke**

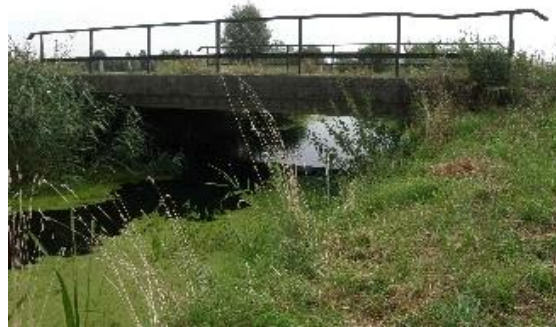
**Beschreibung:** Brücke für Feldwegquerung kurz vor Einmündung

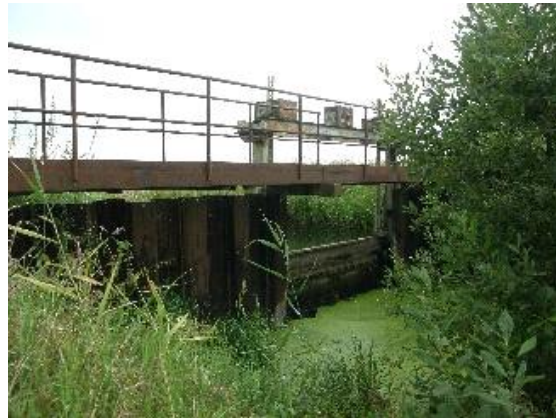
**Bauwerksnummer** 58496\_0\_6260\_BW02

**Baulicher Zustand** nur als Einzelschütz betrie

**ökol. Durchgängigkeit:** nicht durchgängig

**Art des Wehres:** ober- und unterschlüchtig, Schützenwehr, mehrfeldrig, 1fach- oder Doppelsch.

**Beschreibung:** Doppelschützwehr

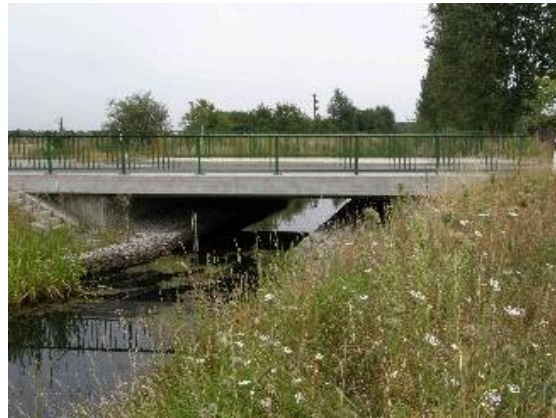
**Bauwerksnummer** 58496\_0\_6260\_BW03

**Baulicher Zustand** neu

**Beschreibung:** Straßenbrücke mit Meßpegellatte, beide Seiten mit Stufen und Regeneinlauf

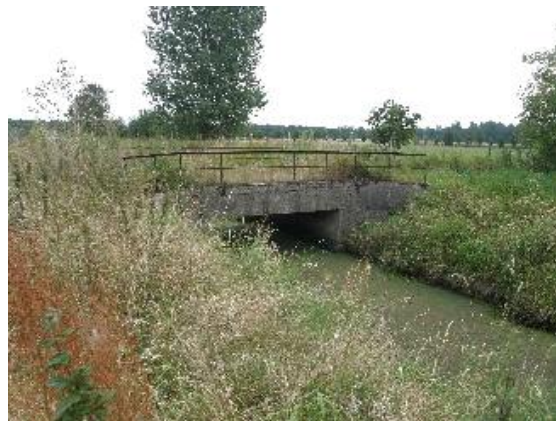
**Bauwerksnummer** 58496\_0\_6260\_BW04

**Beschreibung:** Brücke für landwirtschaftliche Überfahrt

**Maßnahmen-vorschlag** Bedarf prüfen

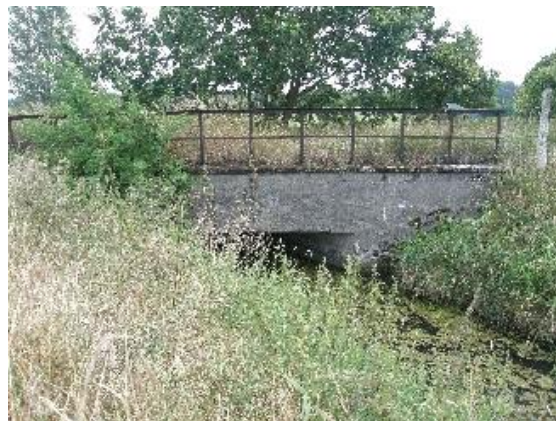
**Bauwerksnummer** 58496\_0\_6260\_BW05

**Beschreibung:** gepflasterter Überweg ("Fontaneweg")

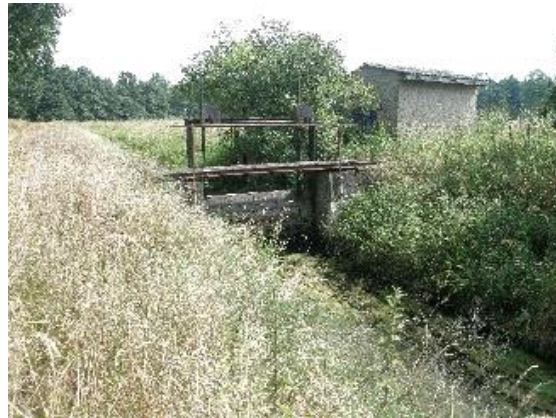
**Bauwerksnummer** 58496\_0\_6260\_BW06

**Abschnitts-Nr.** 58496\_0\_6260\_AB06  
**Material** Beton / Stahl  
**Breite [cm]** 500  
**Länge [cm]** 40  
**Durchmesser [mm]**  
**Baulicher Zustand** Betonfundament mit Rissen  
**ökol. Durchgängigkeit:** zeitweise durchgängig  
**Bauwerksart:** Stau, Wehr, Absturzbauwerke  
**Art des Wehres:** unterschlüchtig, mit Einfachschild  
**Beschreibung:** Wehr mit Eintafel (offen)

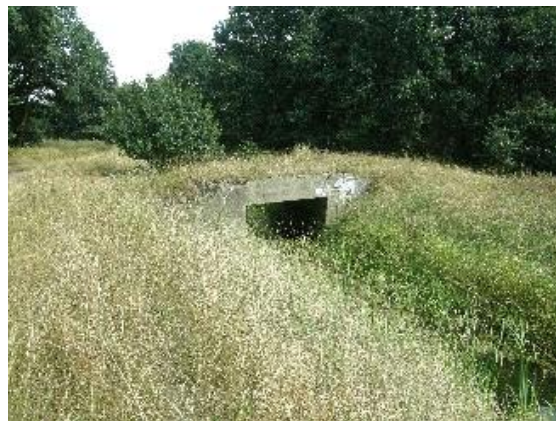
**Bauwerksnummer** 58496\_0\_6260\_BW07

**Abschnitts-Nr.** 58496\_0\_6260\_AB06  
**Material** Beton  
**Breite [cm]** 1000  
**Länge [cm]** 500  
**Durchmesser [mm]**  
**Baulicher Zustand**  
**ökol. Durchgängigkeit:**  
**Bauwerksart:**  
**Art des Wehres:**  
**Beschreibung:** Brücke für landwirtschaftlichen Überweg

**Maßnahmen-vorschlag** Bedarf prüfen

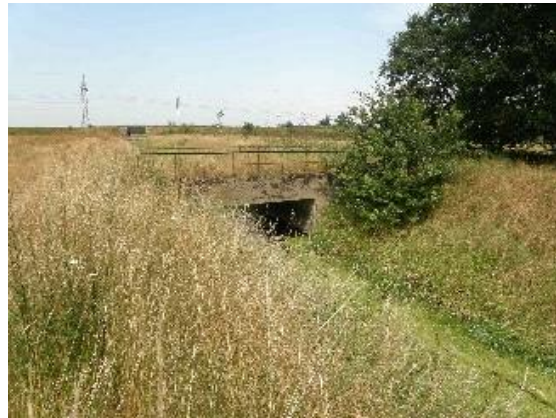
**Bauwerksnummer** 58496\_0\_6260\_BW08

**Beschreibung:** Brücke zur landwirtschaftlichen Überfahrt

**Maßnahmen-vorschlag** Bedarf prüfen

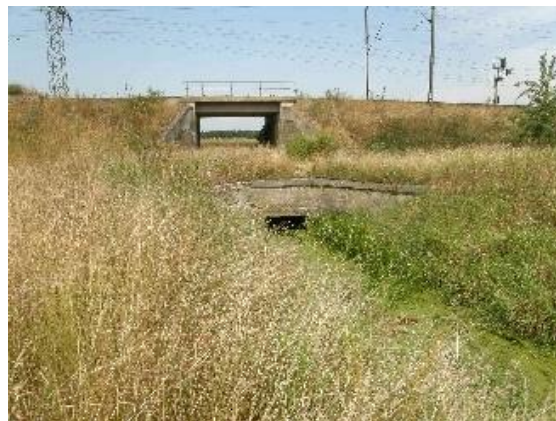
**Bauwerksnummer** 58496\_0\_6260\_BW09

**ökol. Durchgängigkeit:** nicht durchgängig

**Beschreibung:** Plattendurchlass unter Bahndamm

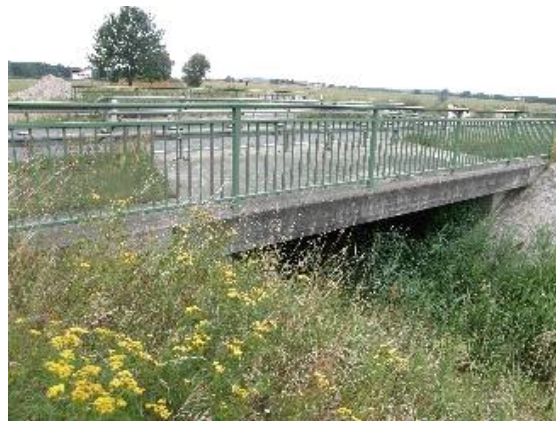
**Bauwerksnummer** 58496\_0\_6260\_BW11

**Beschreibung:** Brücke für Straßenquerung L79

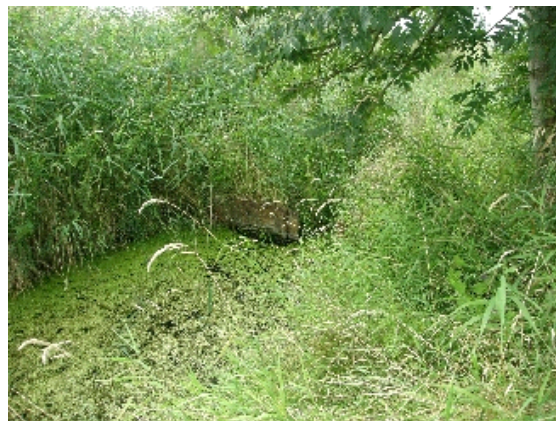
**Bauwerksnummer** 58496\_0\_6260\_BW12

**ökol. Durchgängigkeit:** nicht durchgängig

**Beschreibung:** fester Stau aus Stahlplatten (oberschlächtig)

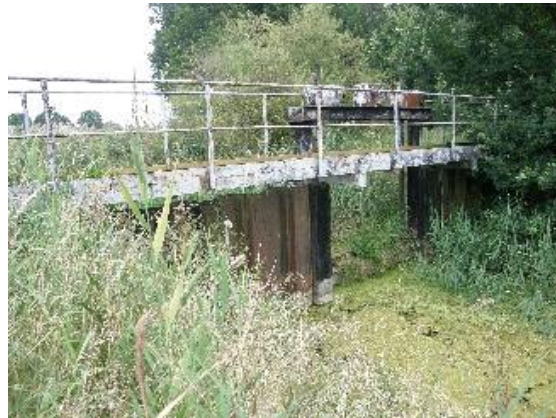
**Bauwerksnummer** 58496\_0\_6260\_BW13

**ökol. Durchgängigkeit:** zeitweise durchgängig

**Art des Wehres:** unterschlächtig, mit Einfachschütz

**Beschreibung:** einschützige Wehranlage mit Spundwänden, Kontrollbrücke und Meßpegel

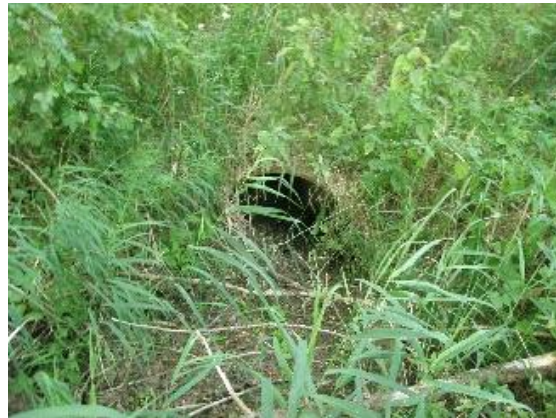
**Bauwerksnummer** 58496\_0\_6260\_BW14

**Beschreibung:** Rohrdurchlass für Waldweg

**Mangel** ohne Wasserführung

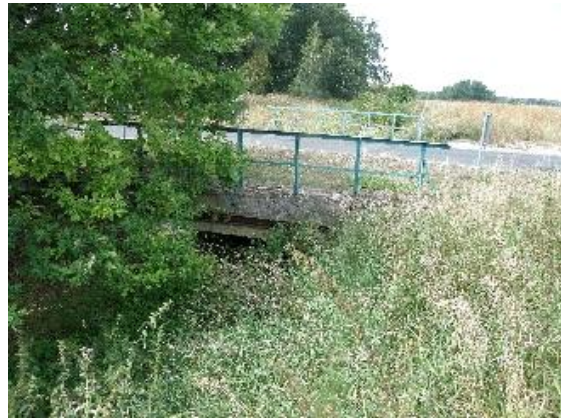
**Bauwerksnummer** 58496\_0\_6260\_BW15

**Beschreibung:** Straßenbrücke K6903

**Mangel** Berme fehlt

**Maßnahmen-vorschlag** Berme einbauen

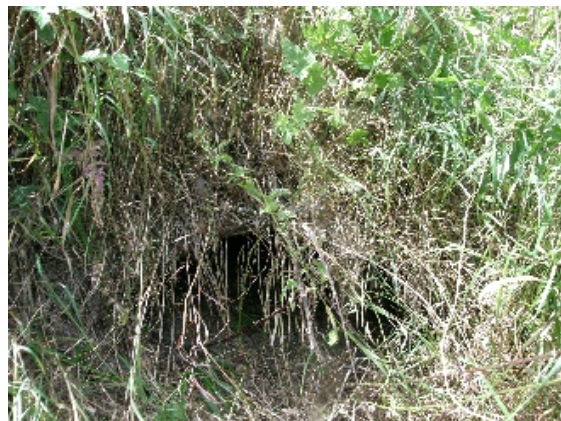
**Bauwerksnummer** 58496\_0\_6260\_BW16

**Beschreibung:** Rohrdurchlass für land- und forstwirtschaftliche Überfahrt

**Mangel** ohne Wasserführung

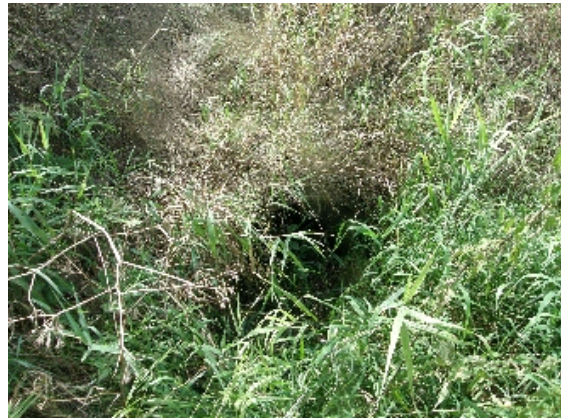
**Bauwerksnummer** 58496\_0\_6260\_BW17

**Beschreibung:** Rohrdurchlass für Feldweg

**Mangel** ohne Wasserführung

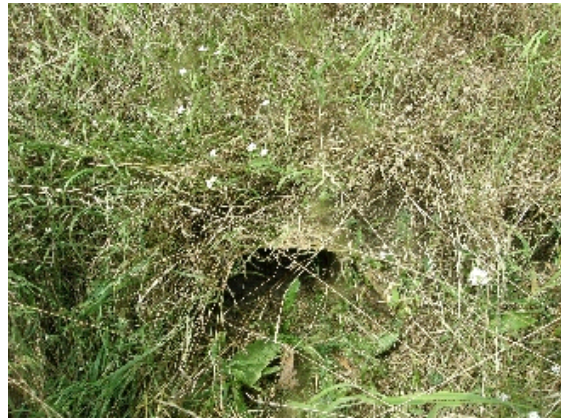
**Bauwerksnummer** 58496\_0\_6260\_BW18

**Beschreibung:** Rohrdurchlass für Feldweg

**Mangel** 2/3 mit Substrat verfüllt

**Maßnahmenvorschlag** Substrat teilweise entnehmen oder größer einbauen

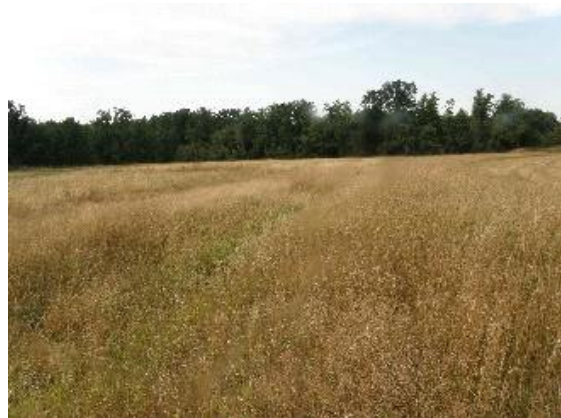
**Bauwerksnummer** 58496\_0\_6260\_BW19

**Beschreibung:** Rohrdurchlass mit nicht einsehbarem Stau in der Mitte

**Mangel** ohne Wasserführung

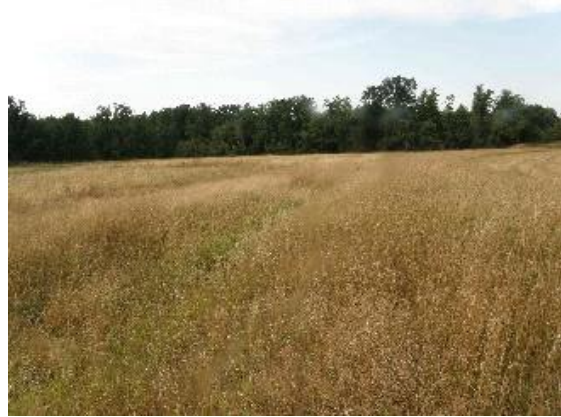
**Bauwerksnummer** 58496\_0\_6260\_BW20

**Beschreibung:** Stau komplett in Betonfassung - nicht einsehbar

**Maßnahmen-vorschlag** Bedarf prüfen - Rückbau
