### Gewässerentwicklungskonzept Nieplitz

Karte 7-14: Maßnahmen und Prioritäten - Bardenitzer Fließ (584824\_863 - P01)

Abschnitt:  
Blatt 1 von 3

Stand März 2012

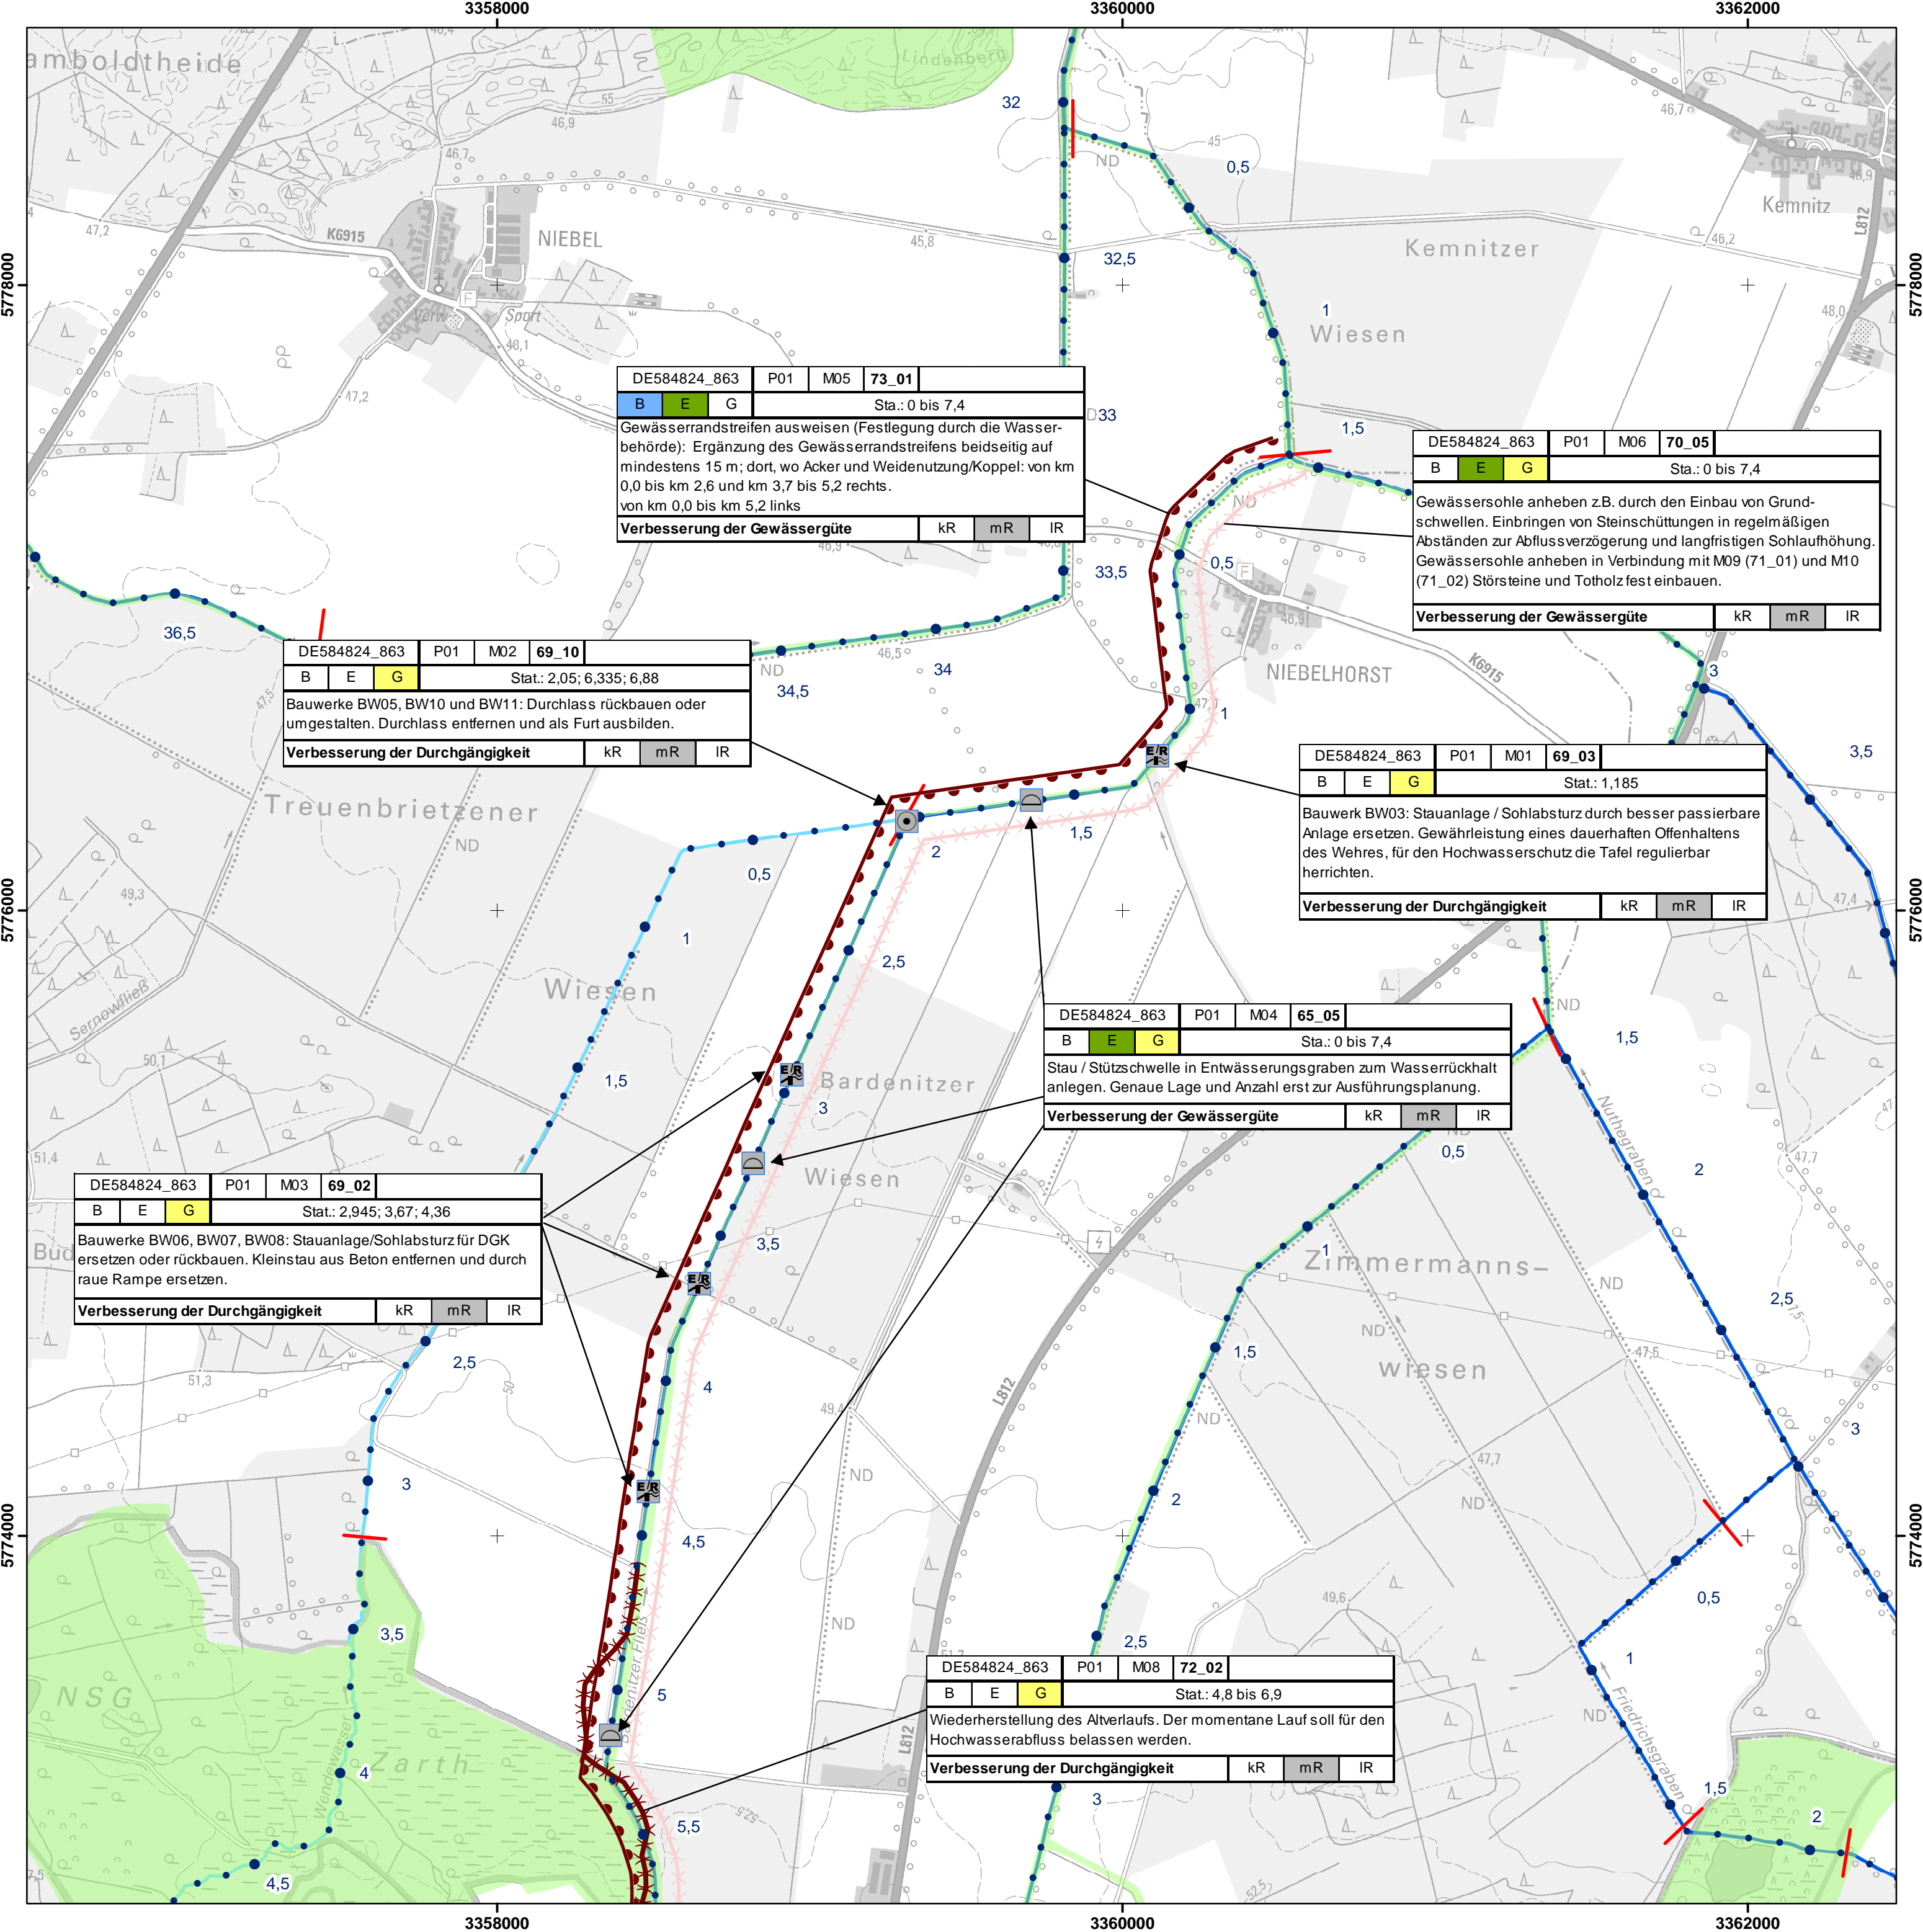
DE584824_863	P01	M05	73_01
B	E	G	
Sta.: 0 bis 7,4			
Gewässerrandstreifen ausweisen (Festlegung durch die Wasserbehörde): Ergänzung des Gewässerrandstreifens beidseitig auf mindestens 15 m; dort, wo Acker und Weidenutzung/Koppel: von km 0,0 bis km 2,6 und km 3,7 bis 5,2 rechts. von km 0,0 bis km 5,2 links			
Verbesserung der Gewässergüte		kR	mR

DE584824_863	P01	M06	70_05
B	E	G	
Sta.: 0 bis 7,4			
Gewässersohle anheben z.B. durch den Einbau von Grundschwellen. Einbringen von Steinschüttungen in regelmäßigen Abständen zur Abflussverzögerung und langfristigen Sohlaufrhöhung. Gewässersohle anheben in Verbindung mit M09 (71_01) und M10 (71_02) Störsteine und Totholz fest einbauen.			
Verbesserung der Gewässergüte		kR	mR

DE584824_863	P01	M02	69_10
B	E	G	
Sta.: 2,05; 6,335; 6,88			
Bauwerke BW05, BW10 und BW11: Durchlass rückbauen oder umgestalten. Durchlass entfernen und als Furt ausbilden.			
Verbesserung der Durchgängigkeit		kR	mR

DE584824_863	P01	M01	69_03
B	E	G	
Sta.: 1,185			
Bauwerk BW03: Stauanlage / Sohlabsturz durch besser passierbare Anlage ersetzen. Gewährleistung eines dauerhaften Offenhaltens des Wehres, für den Hochwasserschutz die Tafel regulierbar herrichten.			
Verbesserung der Durchgängigkeit		kR	mR

DE584824_863	P01	M04	65_05
B	E	G	
Sta.: 0 bis 7,4			
Stau / Stützschwelle in Entwässerungsgraben zum Wasserrückhalt anlegen. Genaue Lage und Anzahl erst zur Ausführungsplanung.			
Verbesserung der Gewässergüte		kR	mR

DE584824_863	P01	M03	69_02
B	E	G	
Sta.: 2,945; 3,67; 4,36			
Bauwerke BW06, BW07, BW08: Stauanlage/Sohlabssturz für DGK ersetzen oder rückbauen. Kleinstau aus Beton entfernen und durch raue Rampe ersetzen.			
Verbesserung der Durchgängigkeit		kR	mR

DE584824_863	P01	M08	72_02
B	E	G	
Sta.: 4,8 bis 6,9			
Wiederherstellung des Altverlaufs. Der momentane Lauf soll für den Hochwasserabfluss belassen werden.			
Verbesserung der Durchgängigkeit		kR	mR
