Gewässerentwicklungskonzept Nieplitz

Karte 7-14: Maßnahmen und Prioritäten - Bardenitzer Fließ (584824_863 - P01)

Abschnitt:
Blatt 2 von 3

Stand März 2012

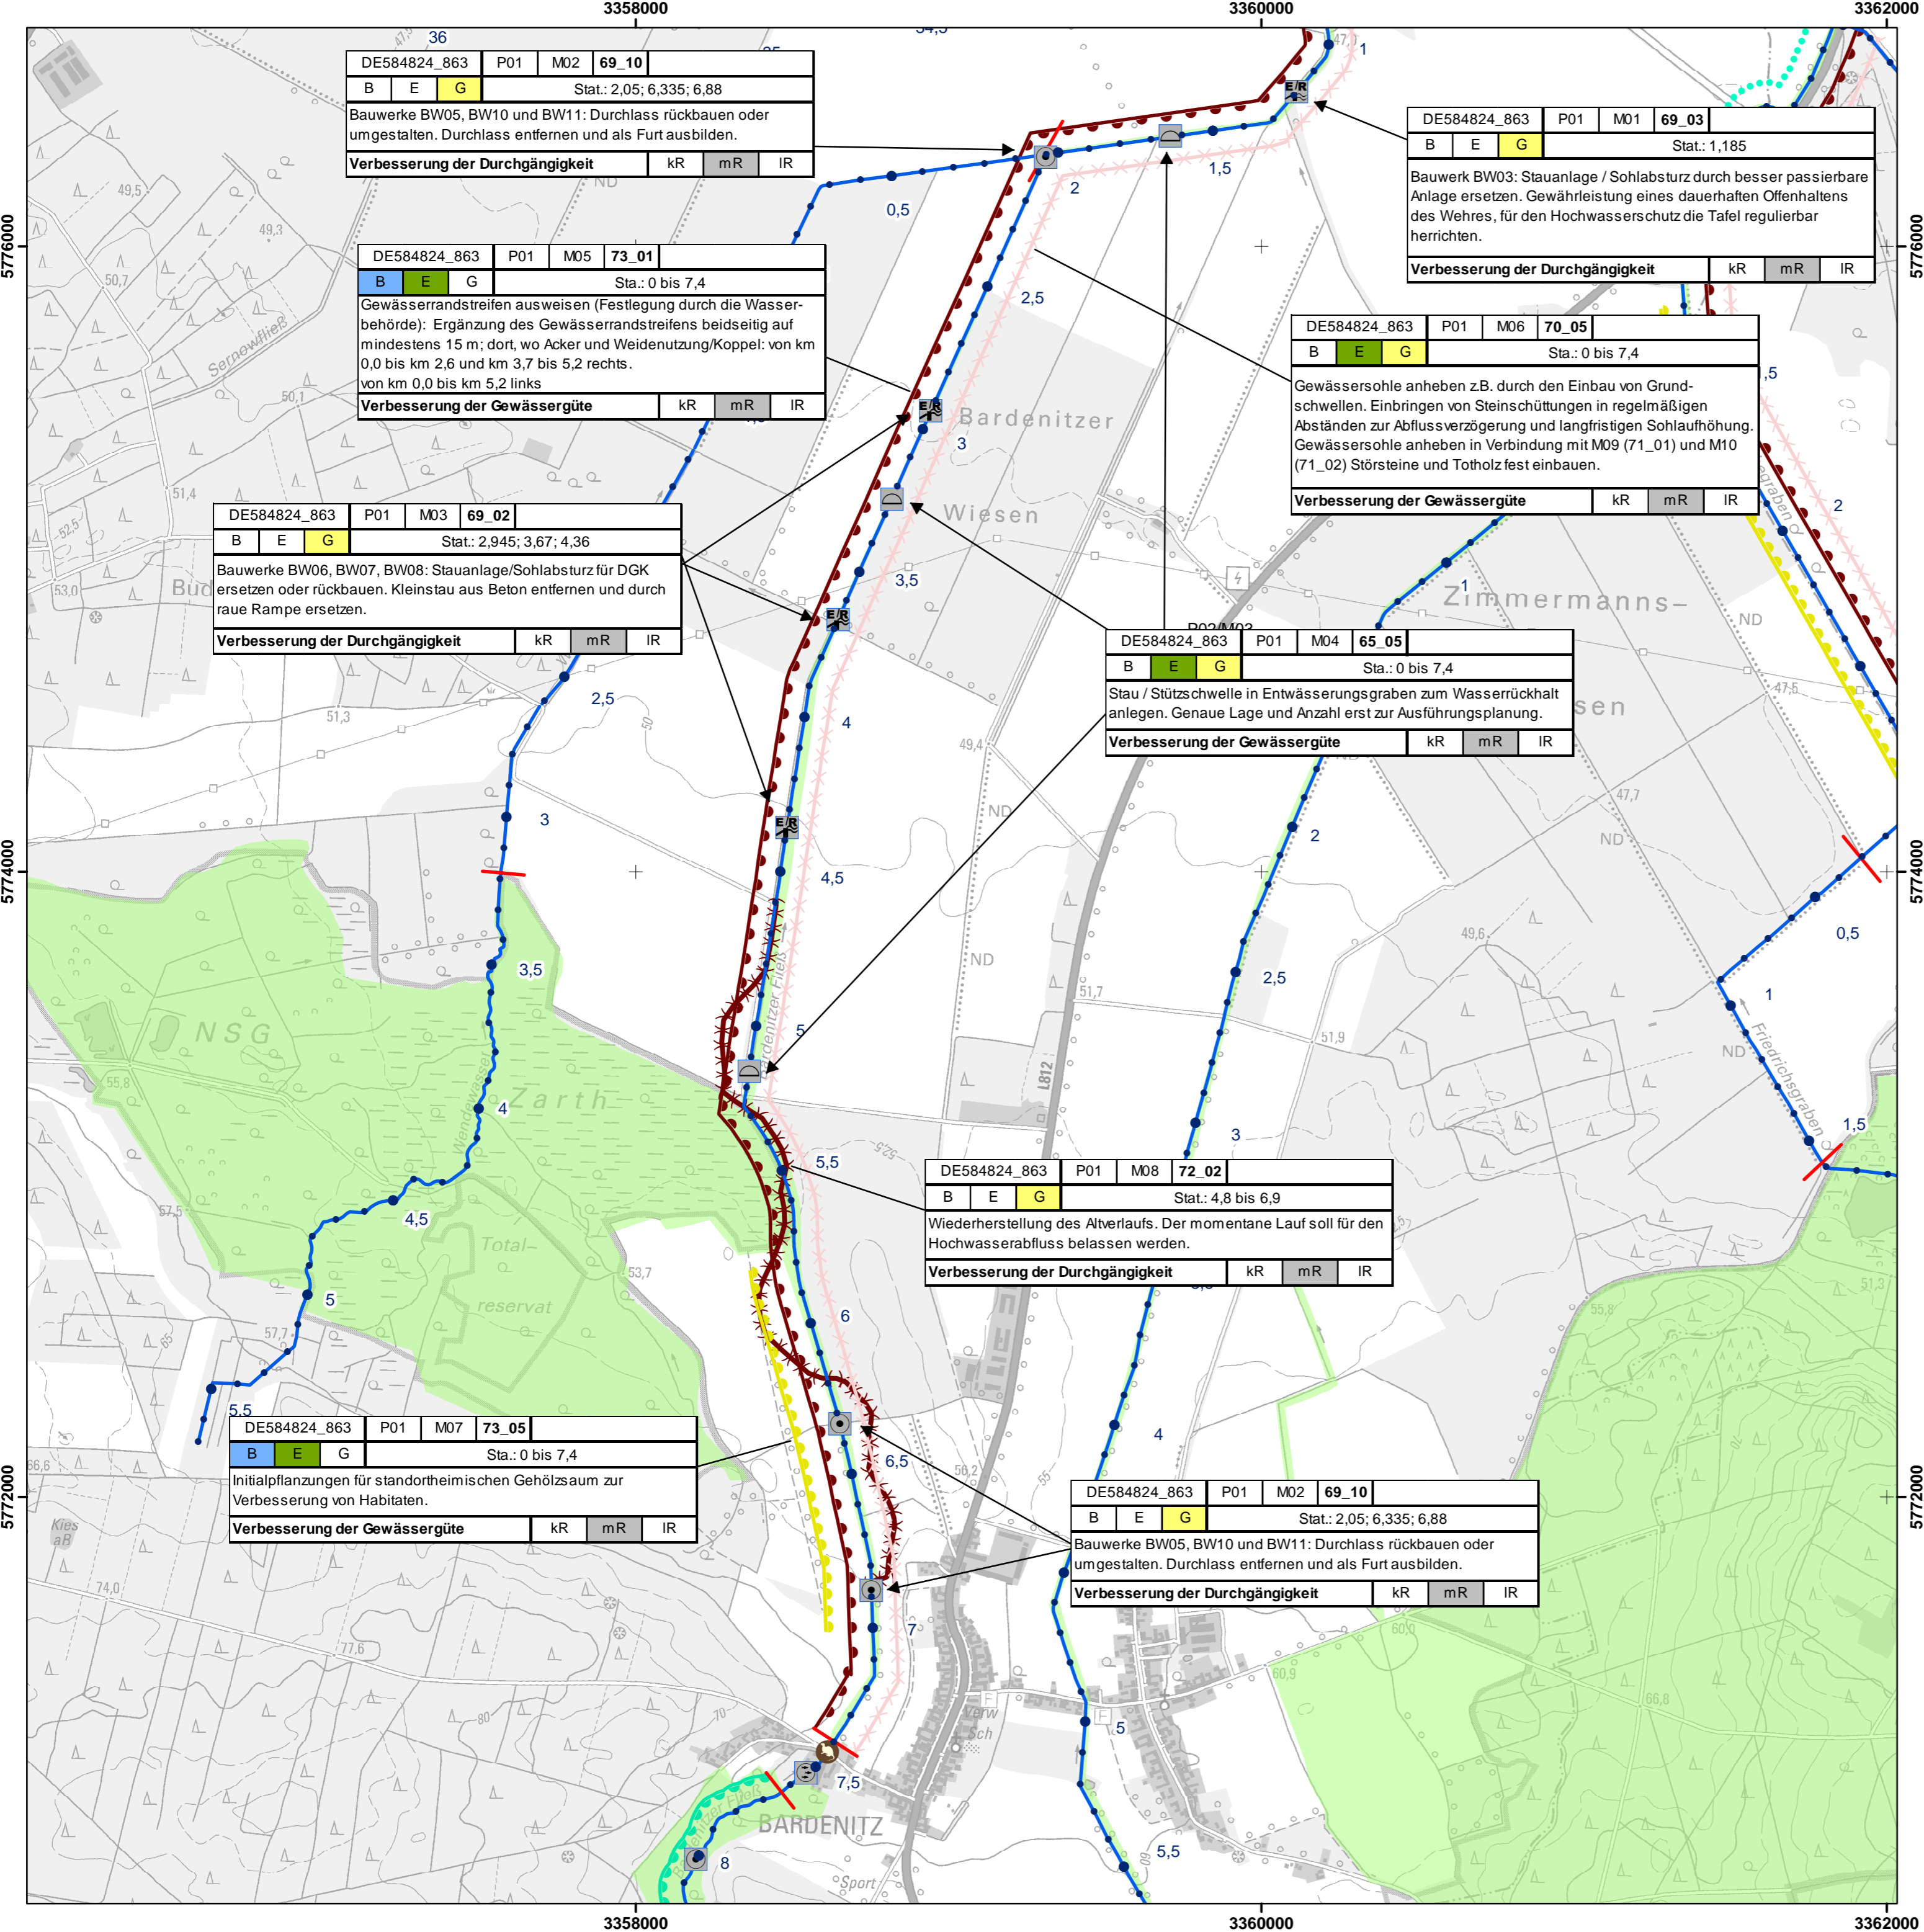
DE584824_863	P01	M02	69_10
B	E	G	Stat.: 2,05; 6,335; 6,88
Bauwerke BW05, BW10 und BW11: Durchlass rückbauen oder umgestalten. Durchlass entfernen und als Furt ausbilden.			
Verbesserung der Durchgängigkeit			
	kR	mR	IR

DE584824_863	P01	M01	69_03
B	E	G	Stat.: 1,185
Bauwerk BW03: Stauanlage / Sohlabsturz durch besser passierbare Anlage ersetzen. Gewährleistung eines dauerhaften Offenhaltens des Wehres, für den Hochwasserschutz die Tafel regulierbar herrichten.			
Verbesserung der Durchgängigkeit			
	kR	mR	IR

DE584824_863	P01	M05	73_01
B	E	G	Sta.: 0 bis 7,4
Gewässerrandstreifen ausweisen (Festlegung durch die Wasserbehörde): Ergänzung des Gewässerrandstreifens beidseitig auf mindestens 15 m; dort, wo Acker und Weidenutzung/Koppel: von km 0,0 bis km 2,6 und km 3,7 bis 5,2 rechts. von km 0,0 bis km 5,2 links			
Verbesserung der Gewässergüte			
	kR	mR	IR

DE584824_863	P01	M06	70_05
B	E	G	Sta.: 0 bis 7,4
Gewässersohle anheben z.B. durch den Einbau von Grundschwellen. Einbringen von Steinschüttungen in regelmäßigen Abständen zur Abflussverzögerung und langfristigen Sohlaufrhöhung. Gewässersohle anheben in Verbindung mit M09 (71_01) und M10 (71_02) Störsteine und Totholz fest einbauen.			
Verbesserung der Gewässergüte			
	kR	mR	IR

DE584824_863	P01	M03	69_02
B	E	G	Stat.: 2,945; 3,67; 4,36
Bauwerke BW06, BW07, BW08: Stauanlage/Sohlabsturz für DGK ersetzen oder rückbauen. Kleinstau aus Beton entfernen und durch raue Rampe ersetzen.			
Verbesserung der Durchgängigkeit			
	kR	mR	IR

DE584824_863	P01	M04	65_05
B	E	G	Sta.: 0 bis 7,4
Stau / Stützschwelle in Entwässerungsgraben zum Wasserrückhalt anlegen. Genaue Lage und Anzahl erst zur Ausführungsplanung.			
Verbesserung der Gewässergüte			
	kR	mR	IR

DE584824_863	P01	M08	72_02
B	E	G	Stat.: 4,8 bis 6,9
Wiederherstellung des Altverlaufs. Der momentane Lauf soll für den Hochwasserabfluss belassen werden.			
Verbesserung der Durchgängigkeit			
	kR	mR	IR

DE584824_863	P01	M07	73_05
B	E	G	Sta.: 0 bis 7,4
Initialpflanzungen für standortheimischen Gehölzsaum zur Verbesserung von Habitaten.			
Verbesserung der Gewässergüte			
	kR	mR	IR
