Gewässerentwicklungskonzept Löcknitz (Elbe)

Karte 5-3: Gewässerstrukturkartierung - Bewertung nach WRRL

Blatt 1 von 4

Stand: Oktober 2013

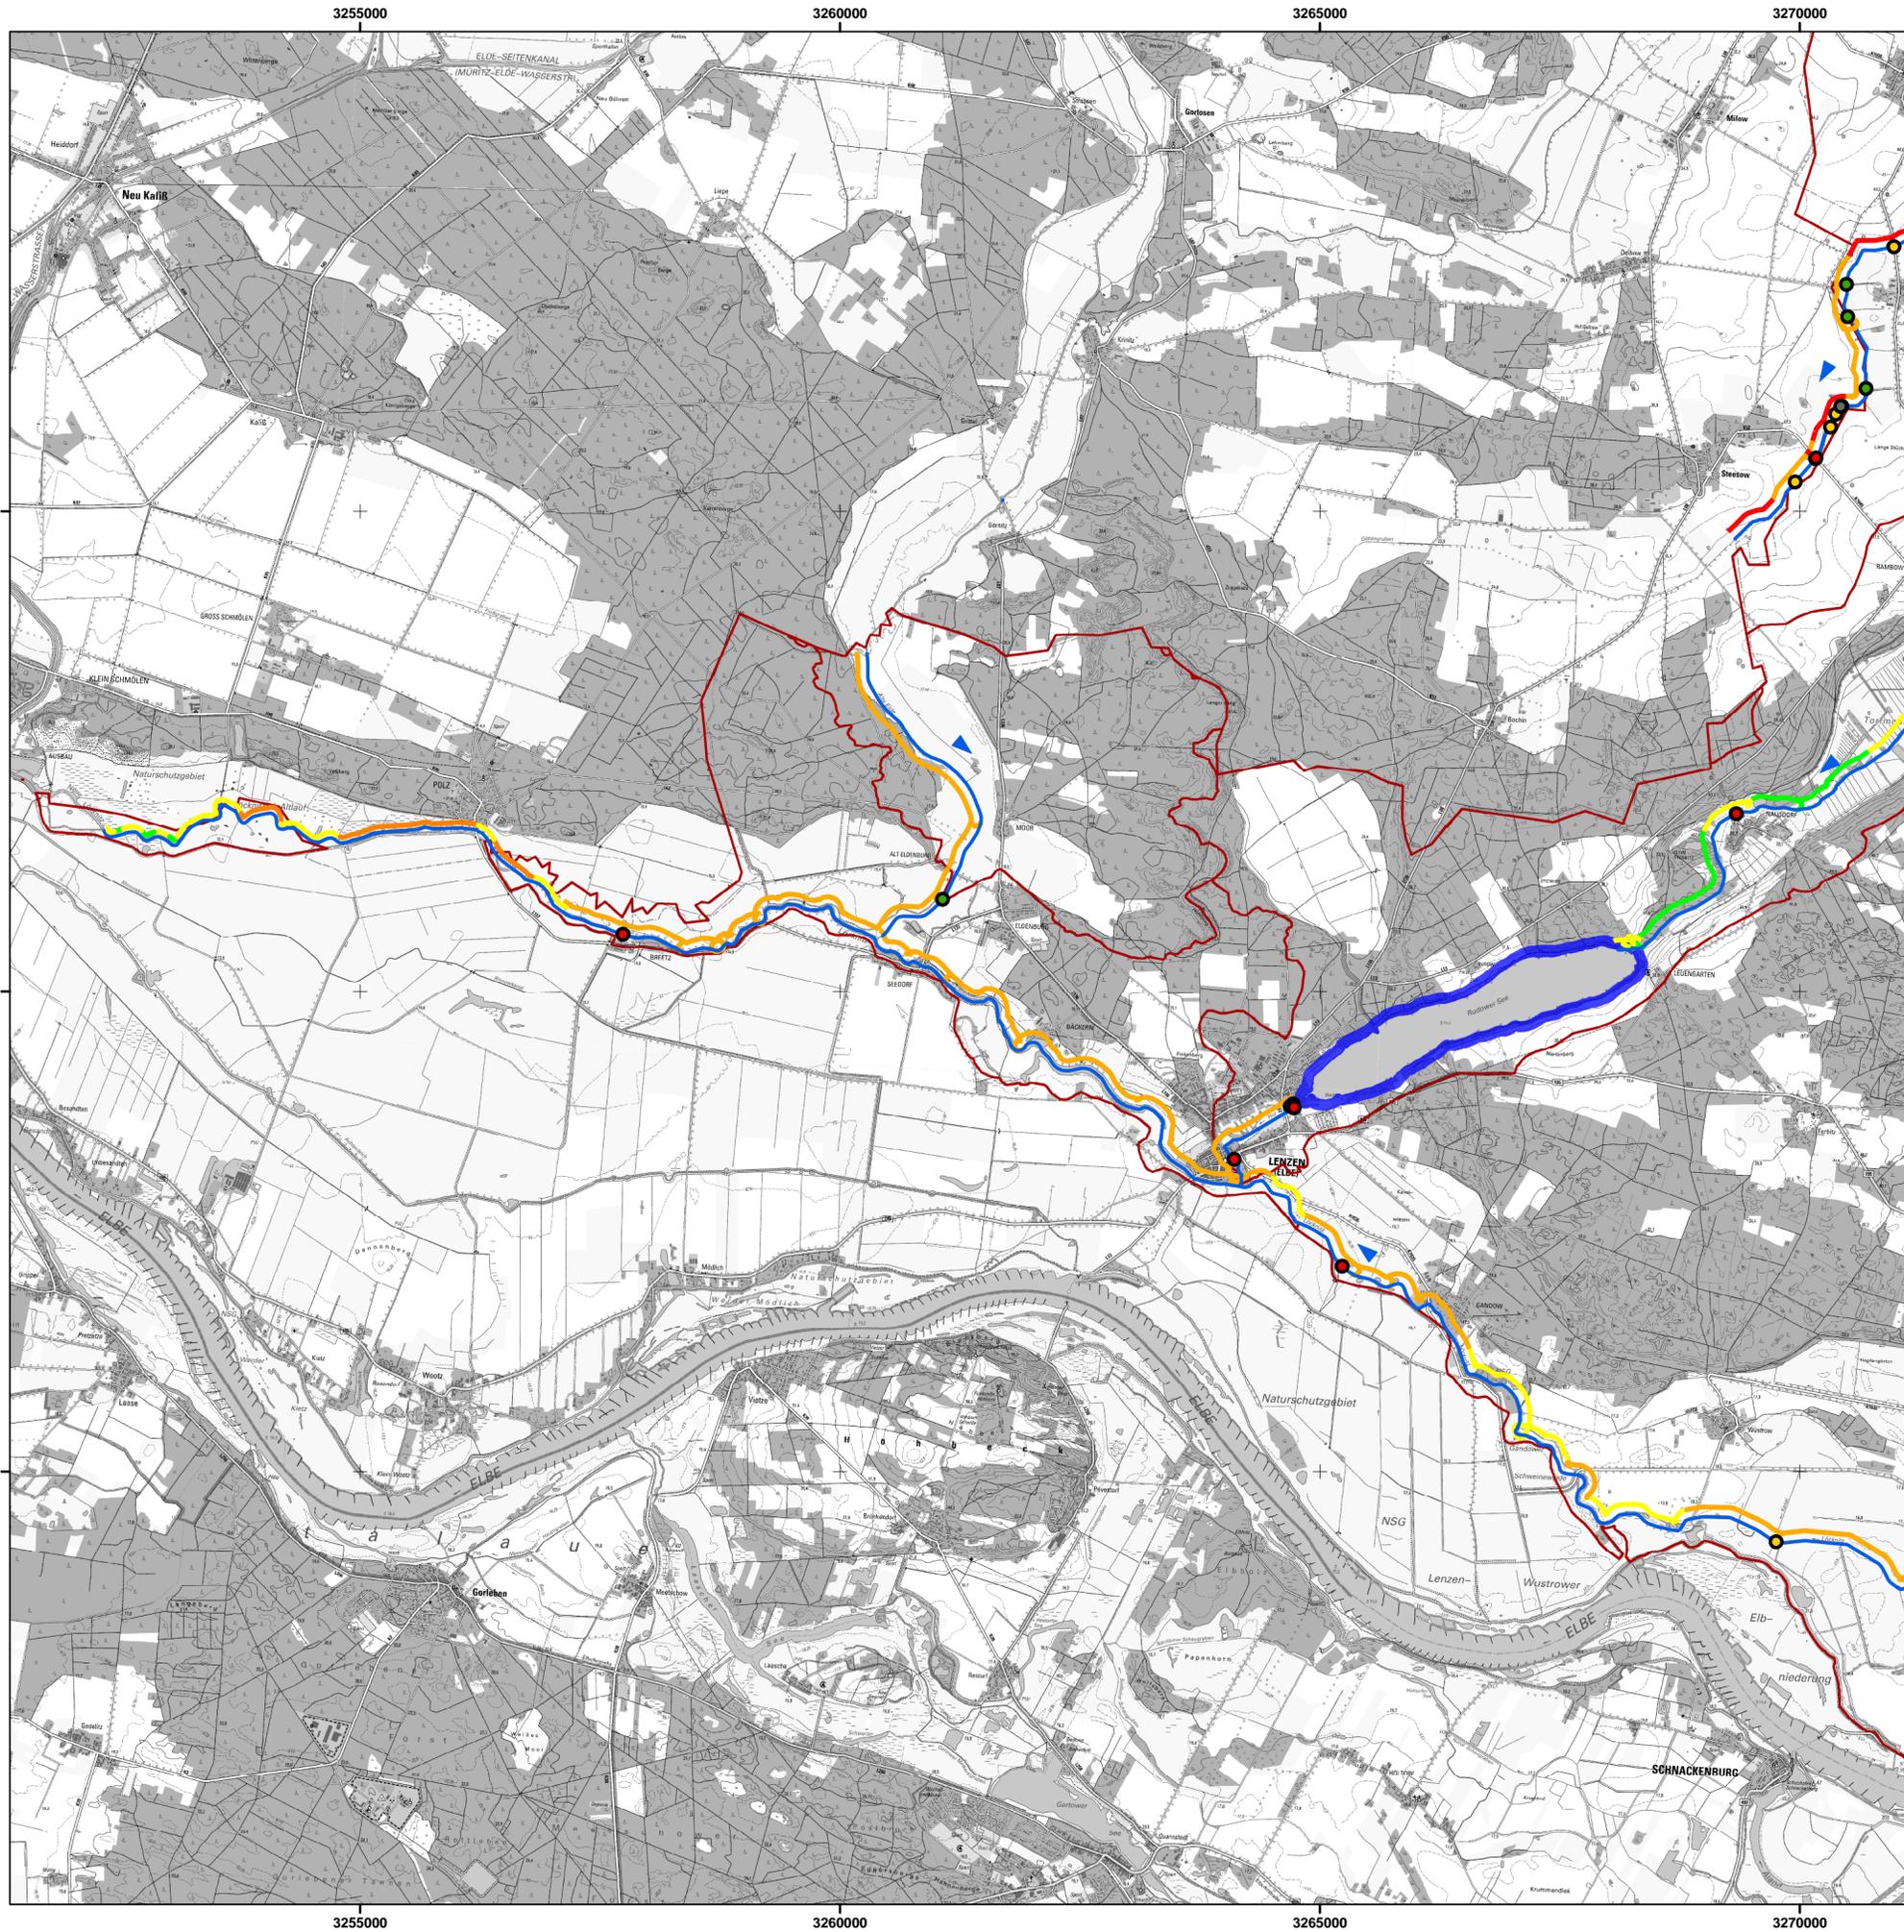
Gewässerstrukturgüteklassen (in Fließrichtung rechts außen)

- sehr gut
- gut
- mäßig
- befriedigend
- schlecht
- nicht klassifiziert

ökologische Durchgängigkeit Bauwerke

- durchgängig
- eingeschränkt durchgängig
- nicht durchgängig
- nicht bewertbar

an der Löcknitz (unterhalb Stat. 19+103) sowie am Meynbach Erhebung im Rahmen BVP in MV
