Gewässerentwicklungskonzept Löcknitz (Elbe)

Karte 5-3: Gewässerstrukturkartierung - Bewertung nach WRRL

Blatt 2 von 4

Stand: Oktober 2013

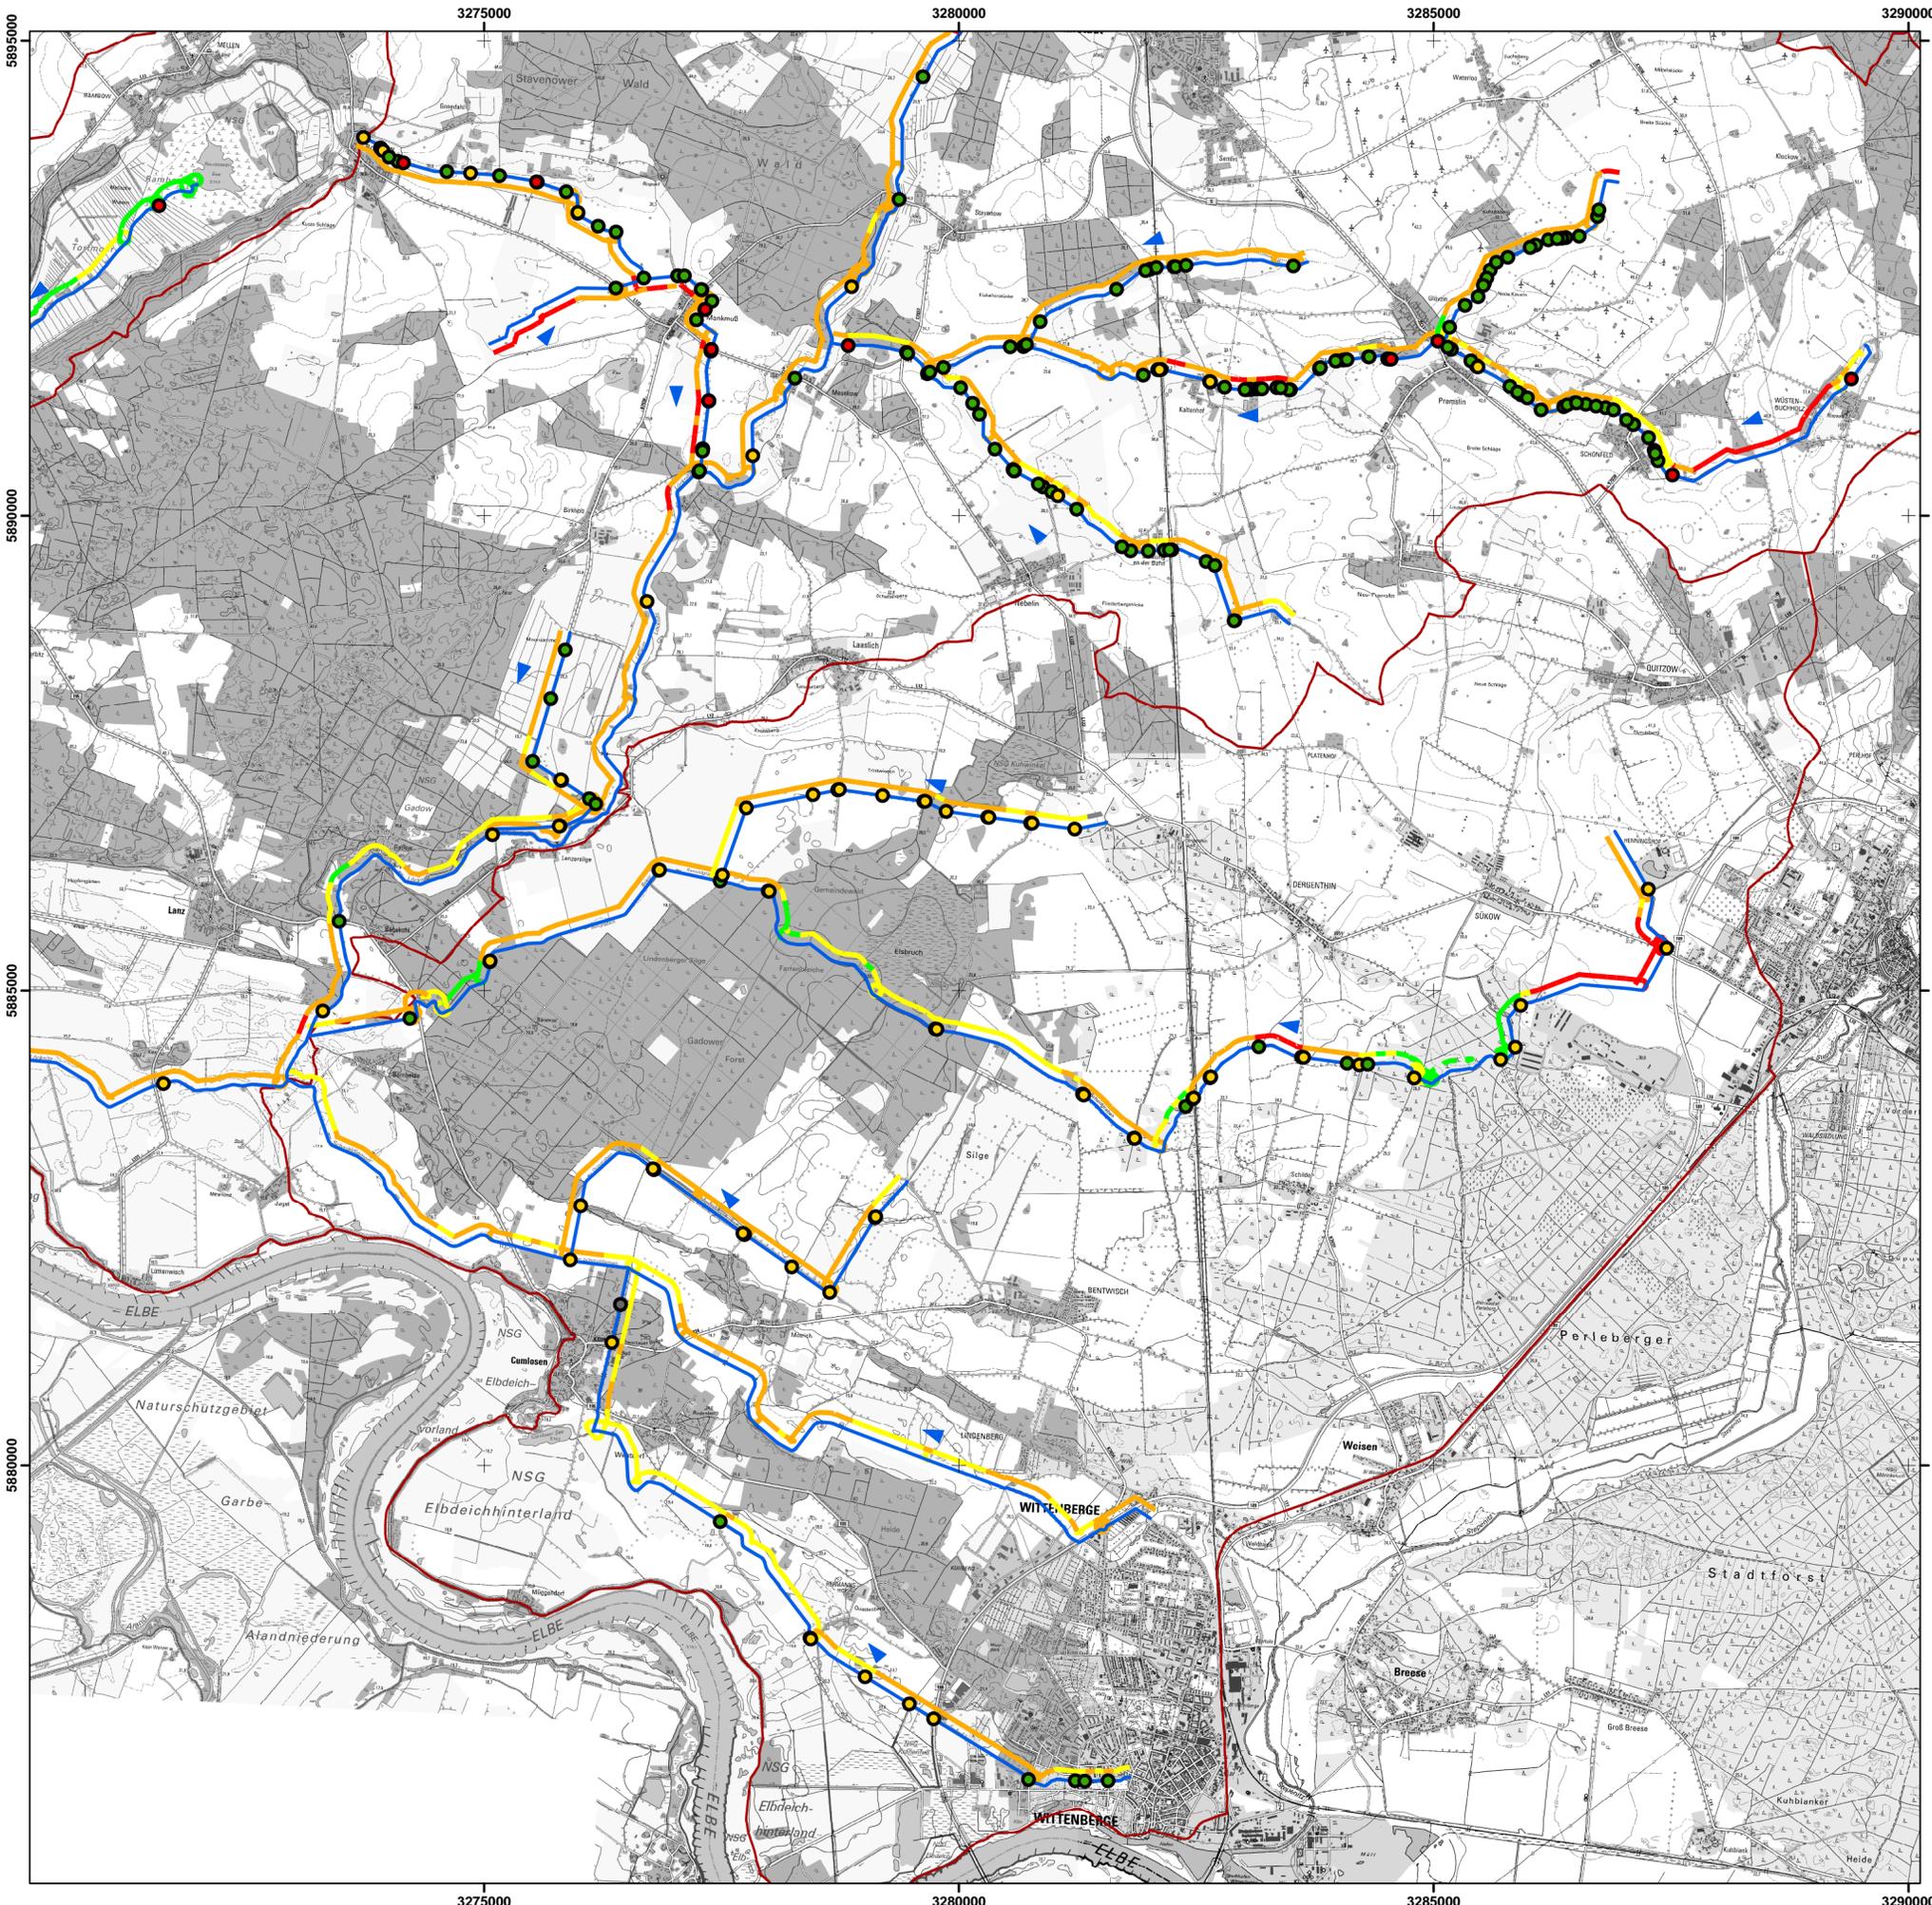
Gewässerstrukturgüteklassen (in Fließrichtung rechts außen)

Seeufergüteklasse nach AGBU e.V.

ökologische Durchgängigkeit Bauwerke

an der Löcknitz (unterhalb Stat. 19+103) sowie am Meynbach Erhebung im Rahmen BVP in MV
