Gewässerentwicklungskonzept GHHK 1/2 und Flügelgraben

Karte 5-3: Gewässerstrukturkartierung - Bewertung nach WRRL

Blatt 2 von 5

Gewässerentwicklungskonzept Großer Havelländischer Hauptkanal 1 und 2, Erster Flügelgraben

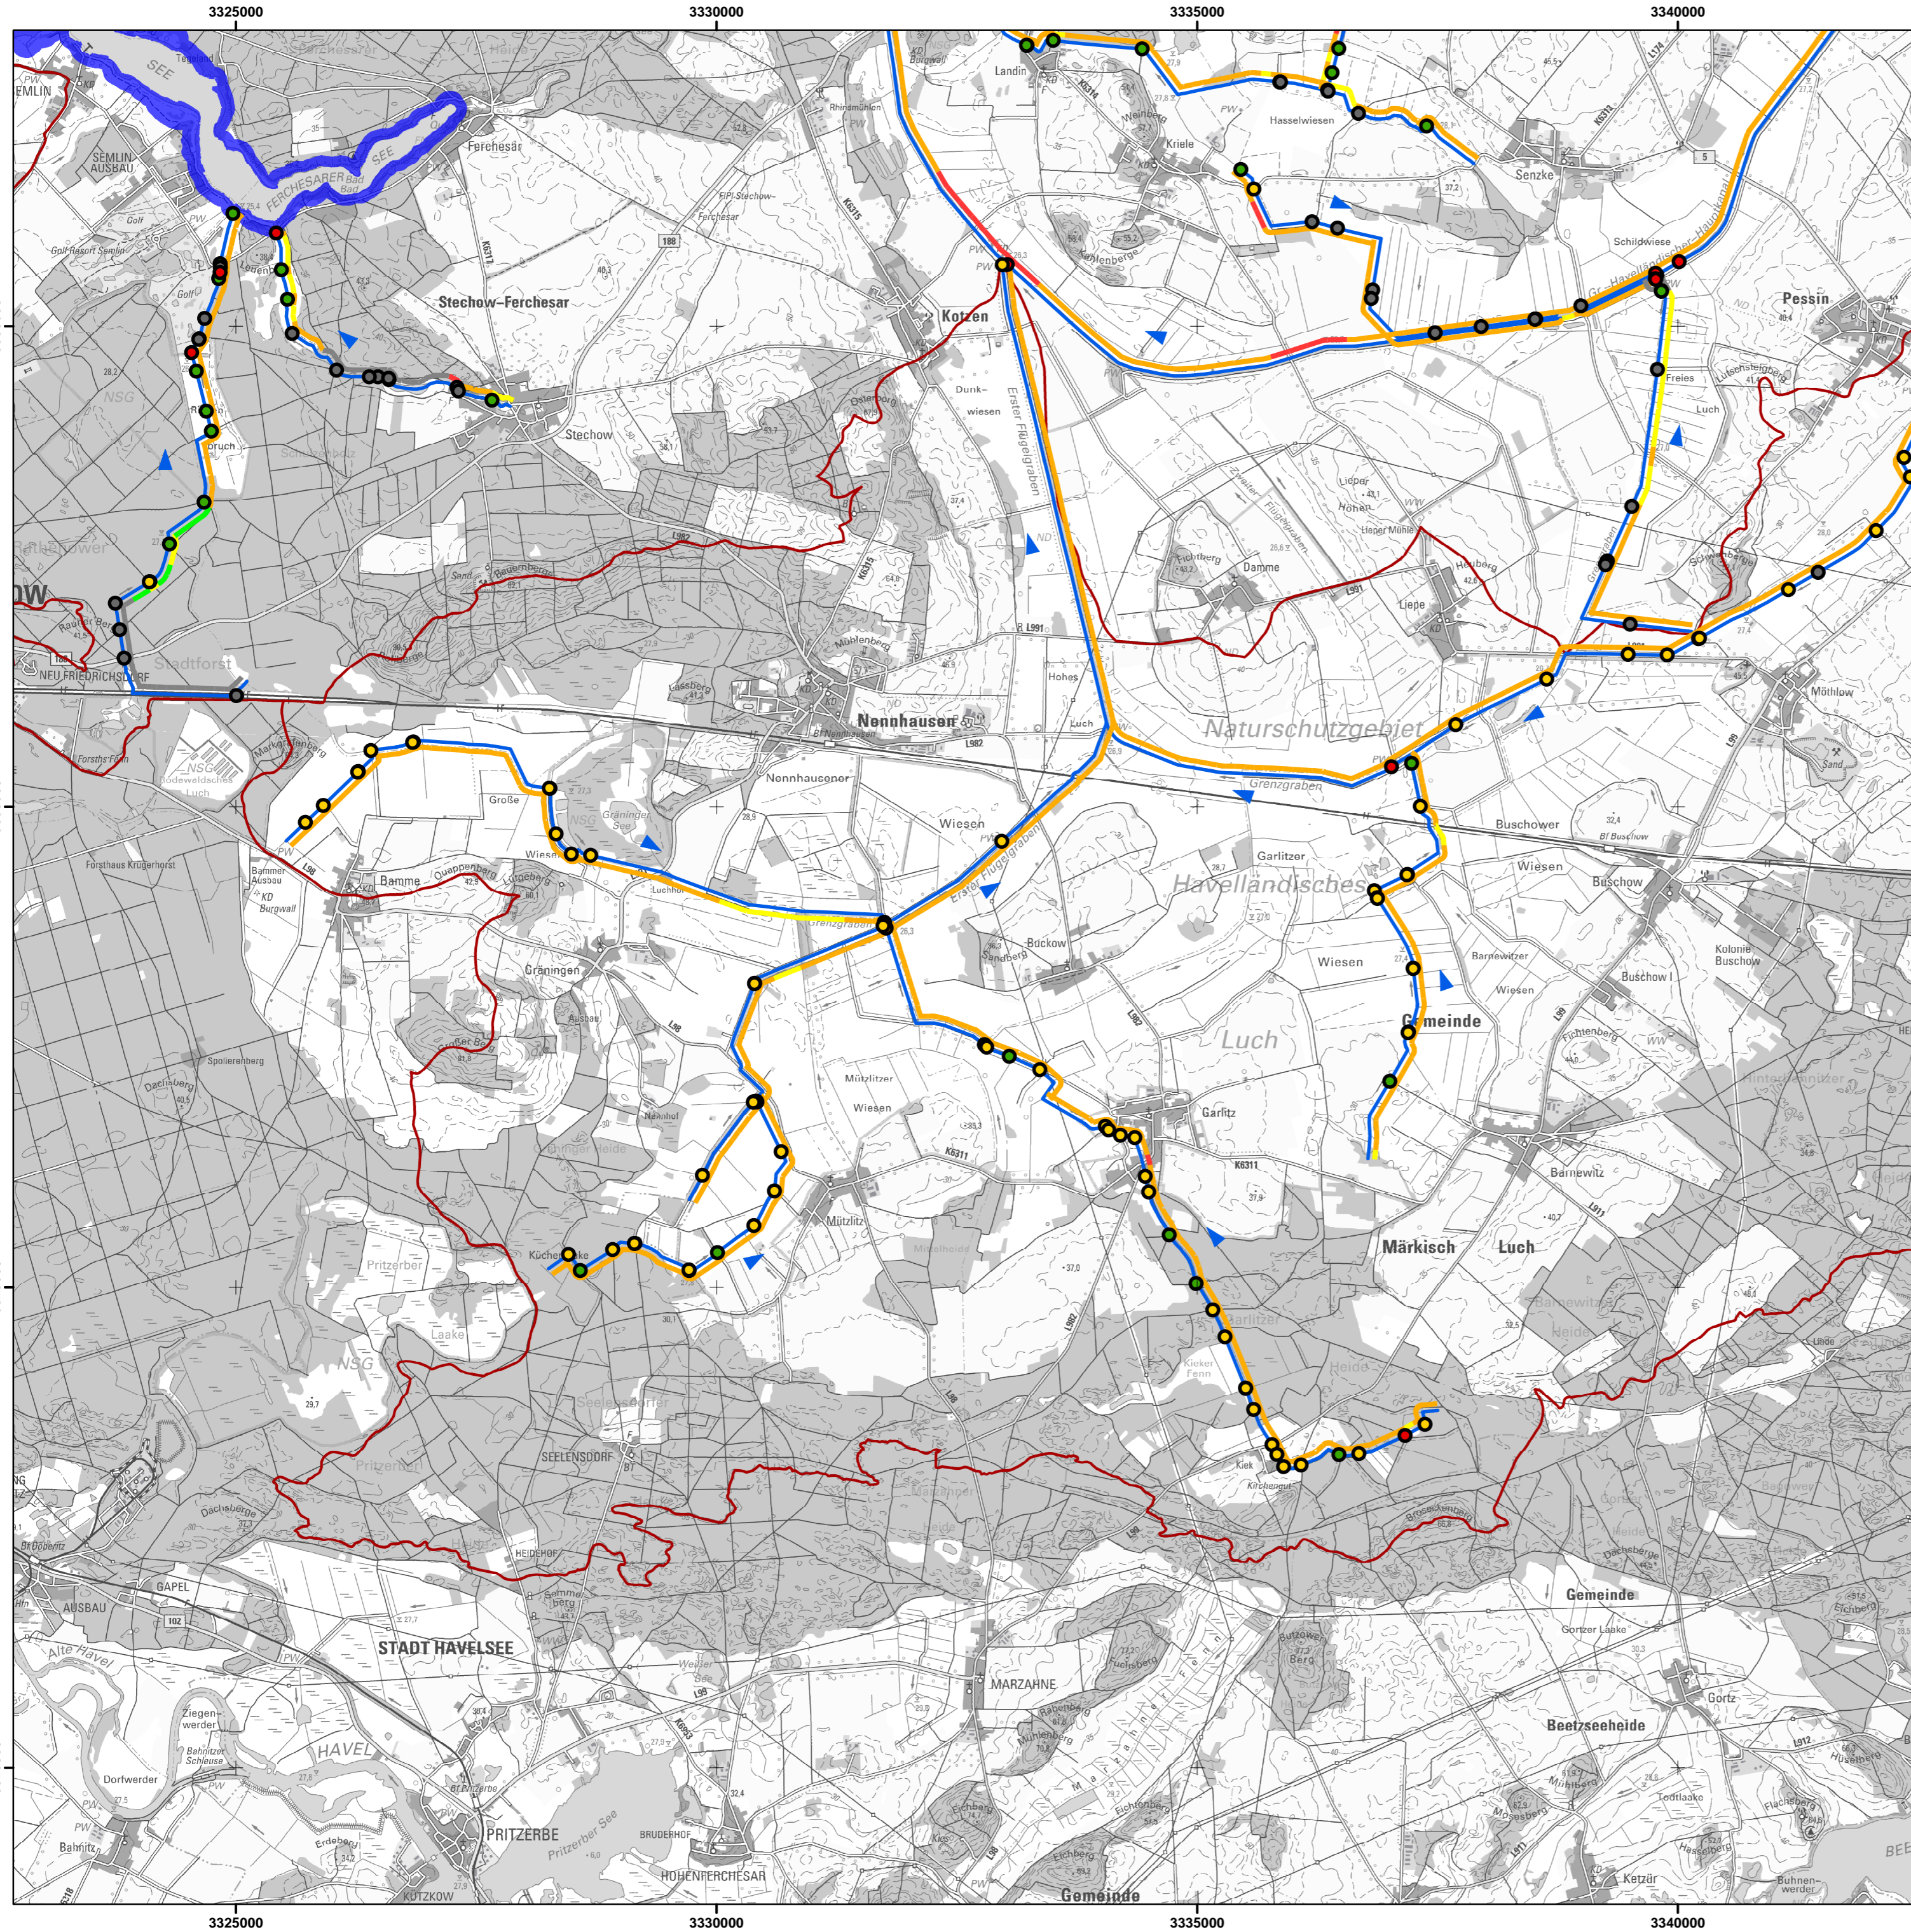
Gewässerstrukturgüteklassen (in Fließrichtung rechts außen)

ökologische Durchgängigkeit Bauwerke
