# Gewässerentwicklungskonzept GHHK 1/2 und Flügelgraben

Karte 5-3: Gewässerstrukturkartierung - Bewertung nach WRRL

Blatt 3 von 5

Stand: Dezember 2016

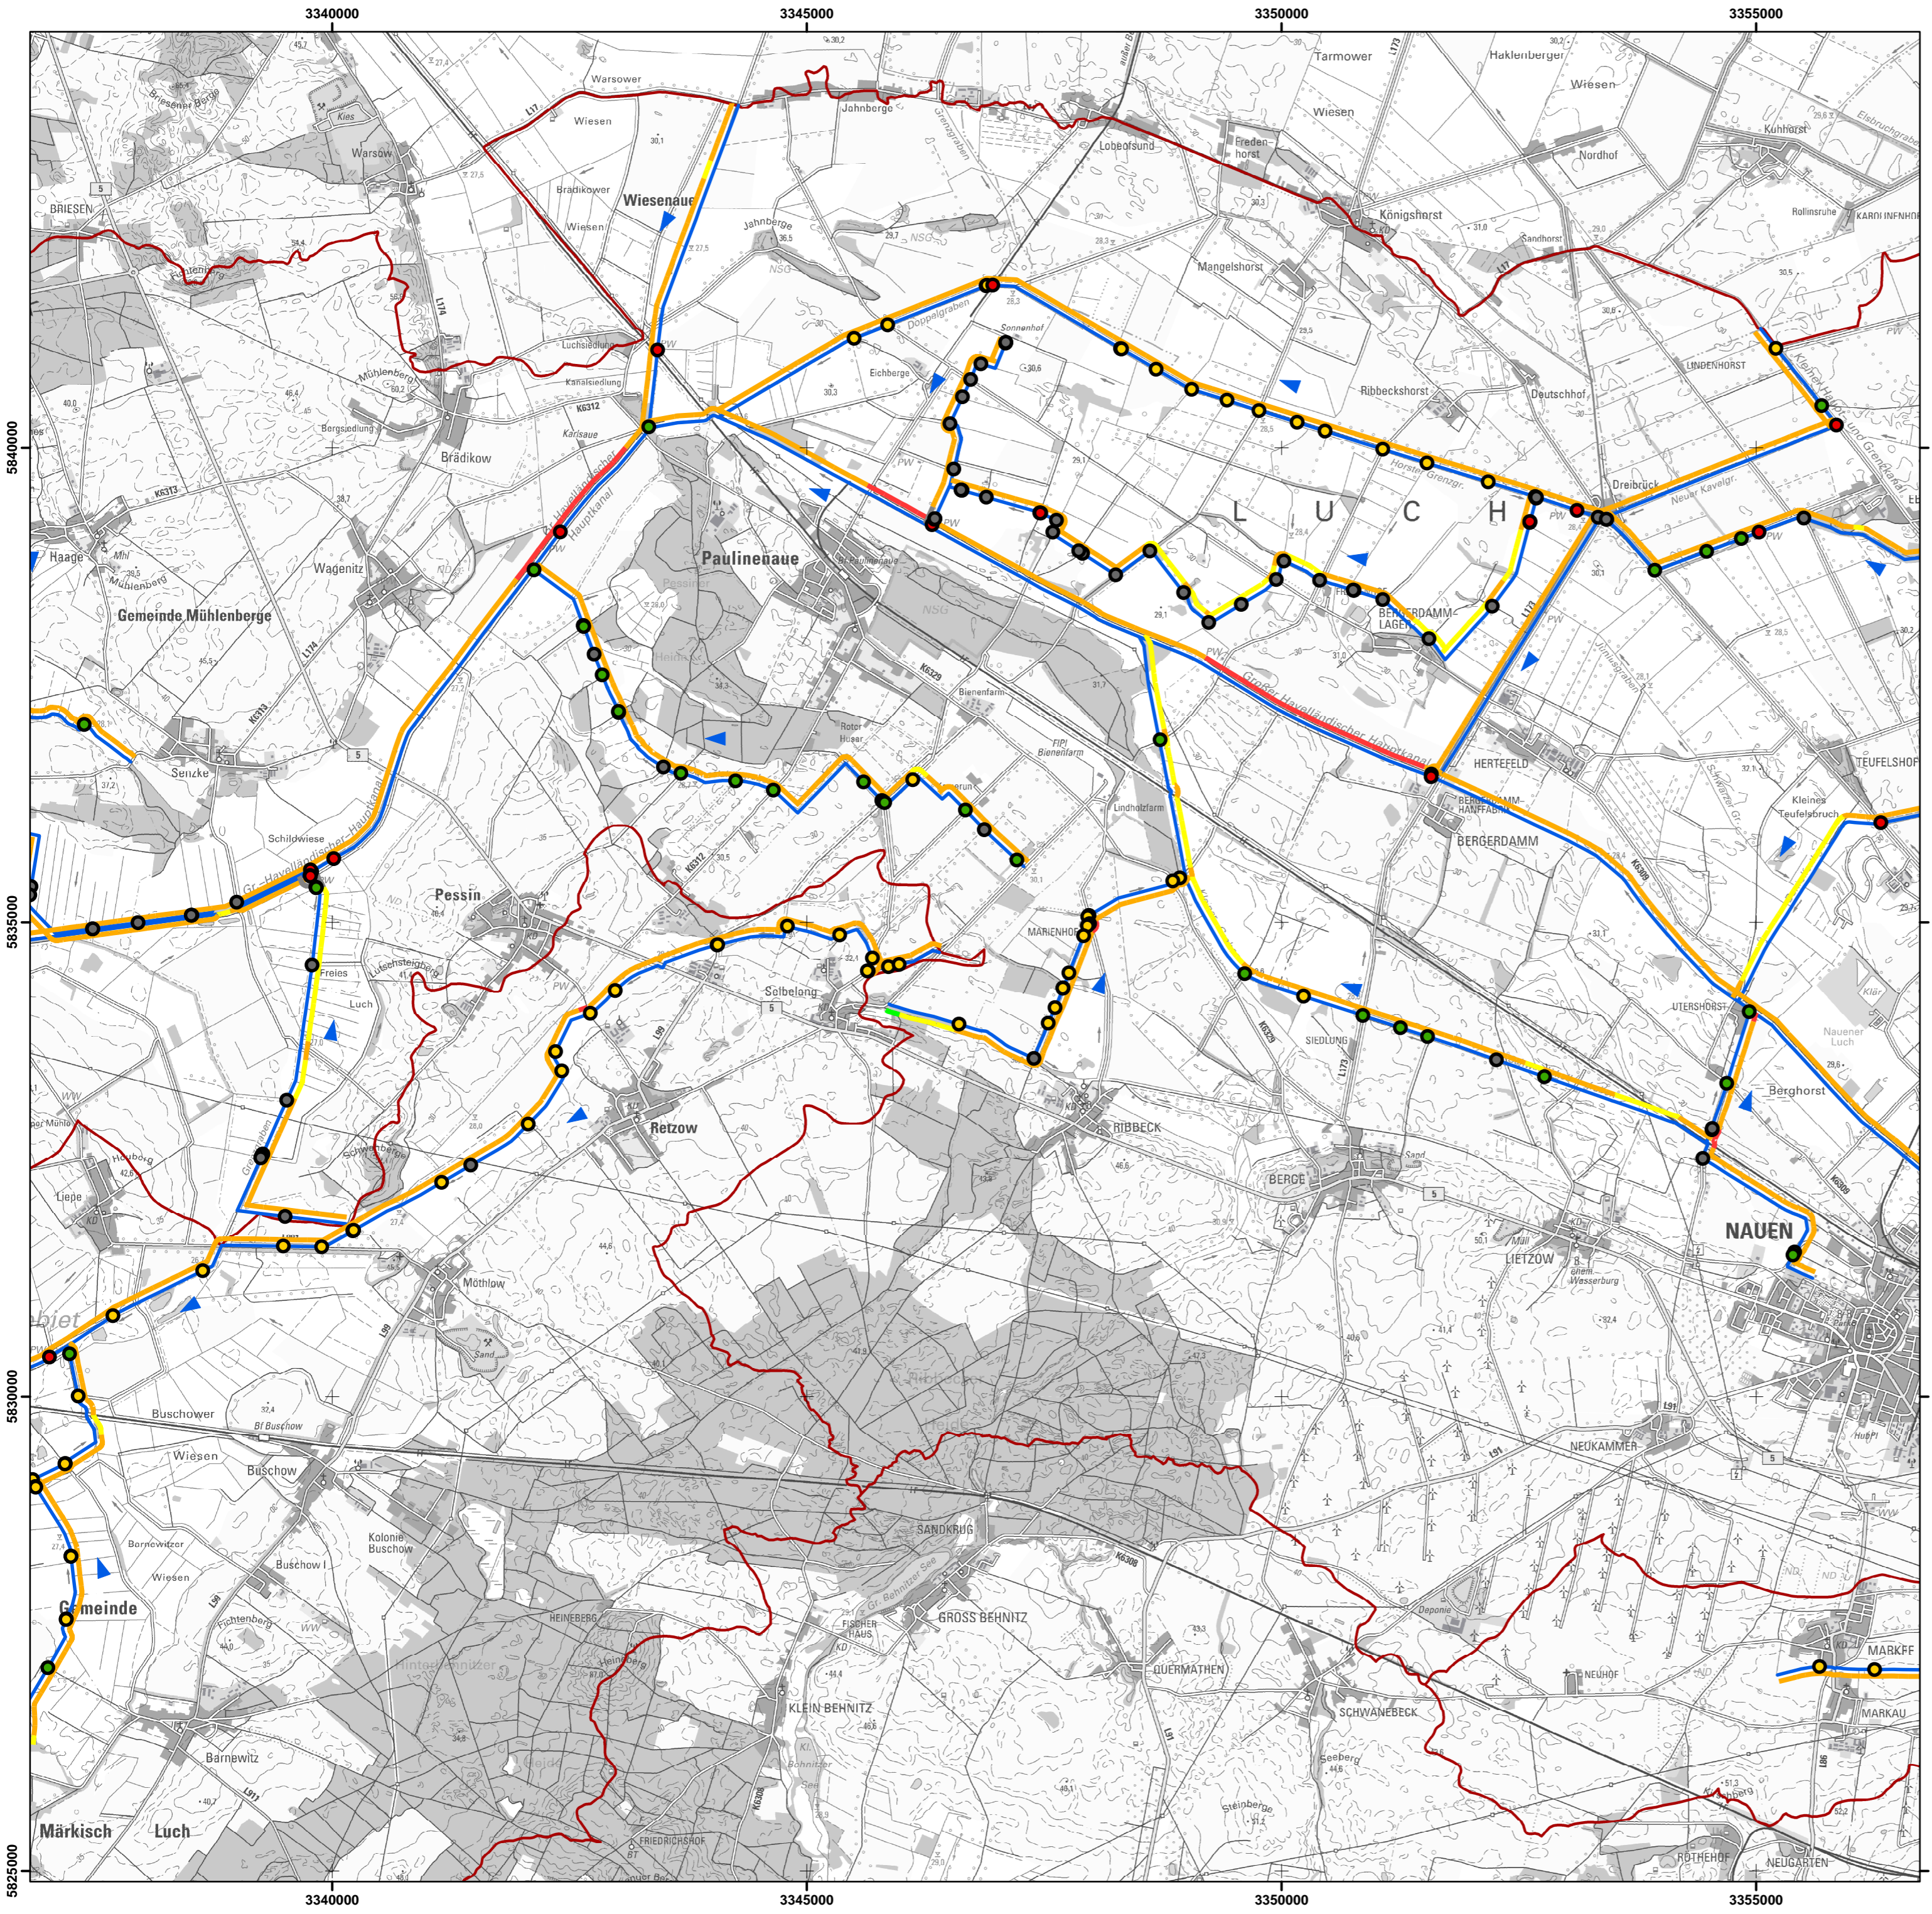
### Gewässerstrukturgüteklassen (in Fließrichtung rechts außen)

- sehr gut
- gut
- mäßig
- befriedigend
- schlecht
- nicht klassifiziert

### ökologische Durchgängigkeit Bauwerke

- durchgängig
- eingeschränkt durchgängig
- nicht durchgängig
- nicht bewertbar
