Karte 7-29: Maßnahmen und Unterhaltung - Erster Flügelgraben (58788_470_P01-P02)

Blatt 1 von 2

Gewässerentwicklungskonzept Großer Havelländischer Hauptkanal

Stand: November 2015

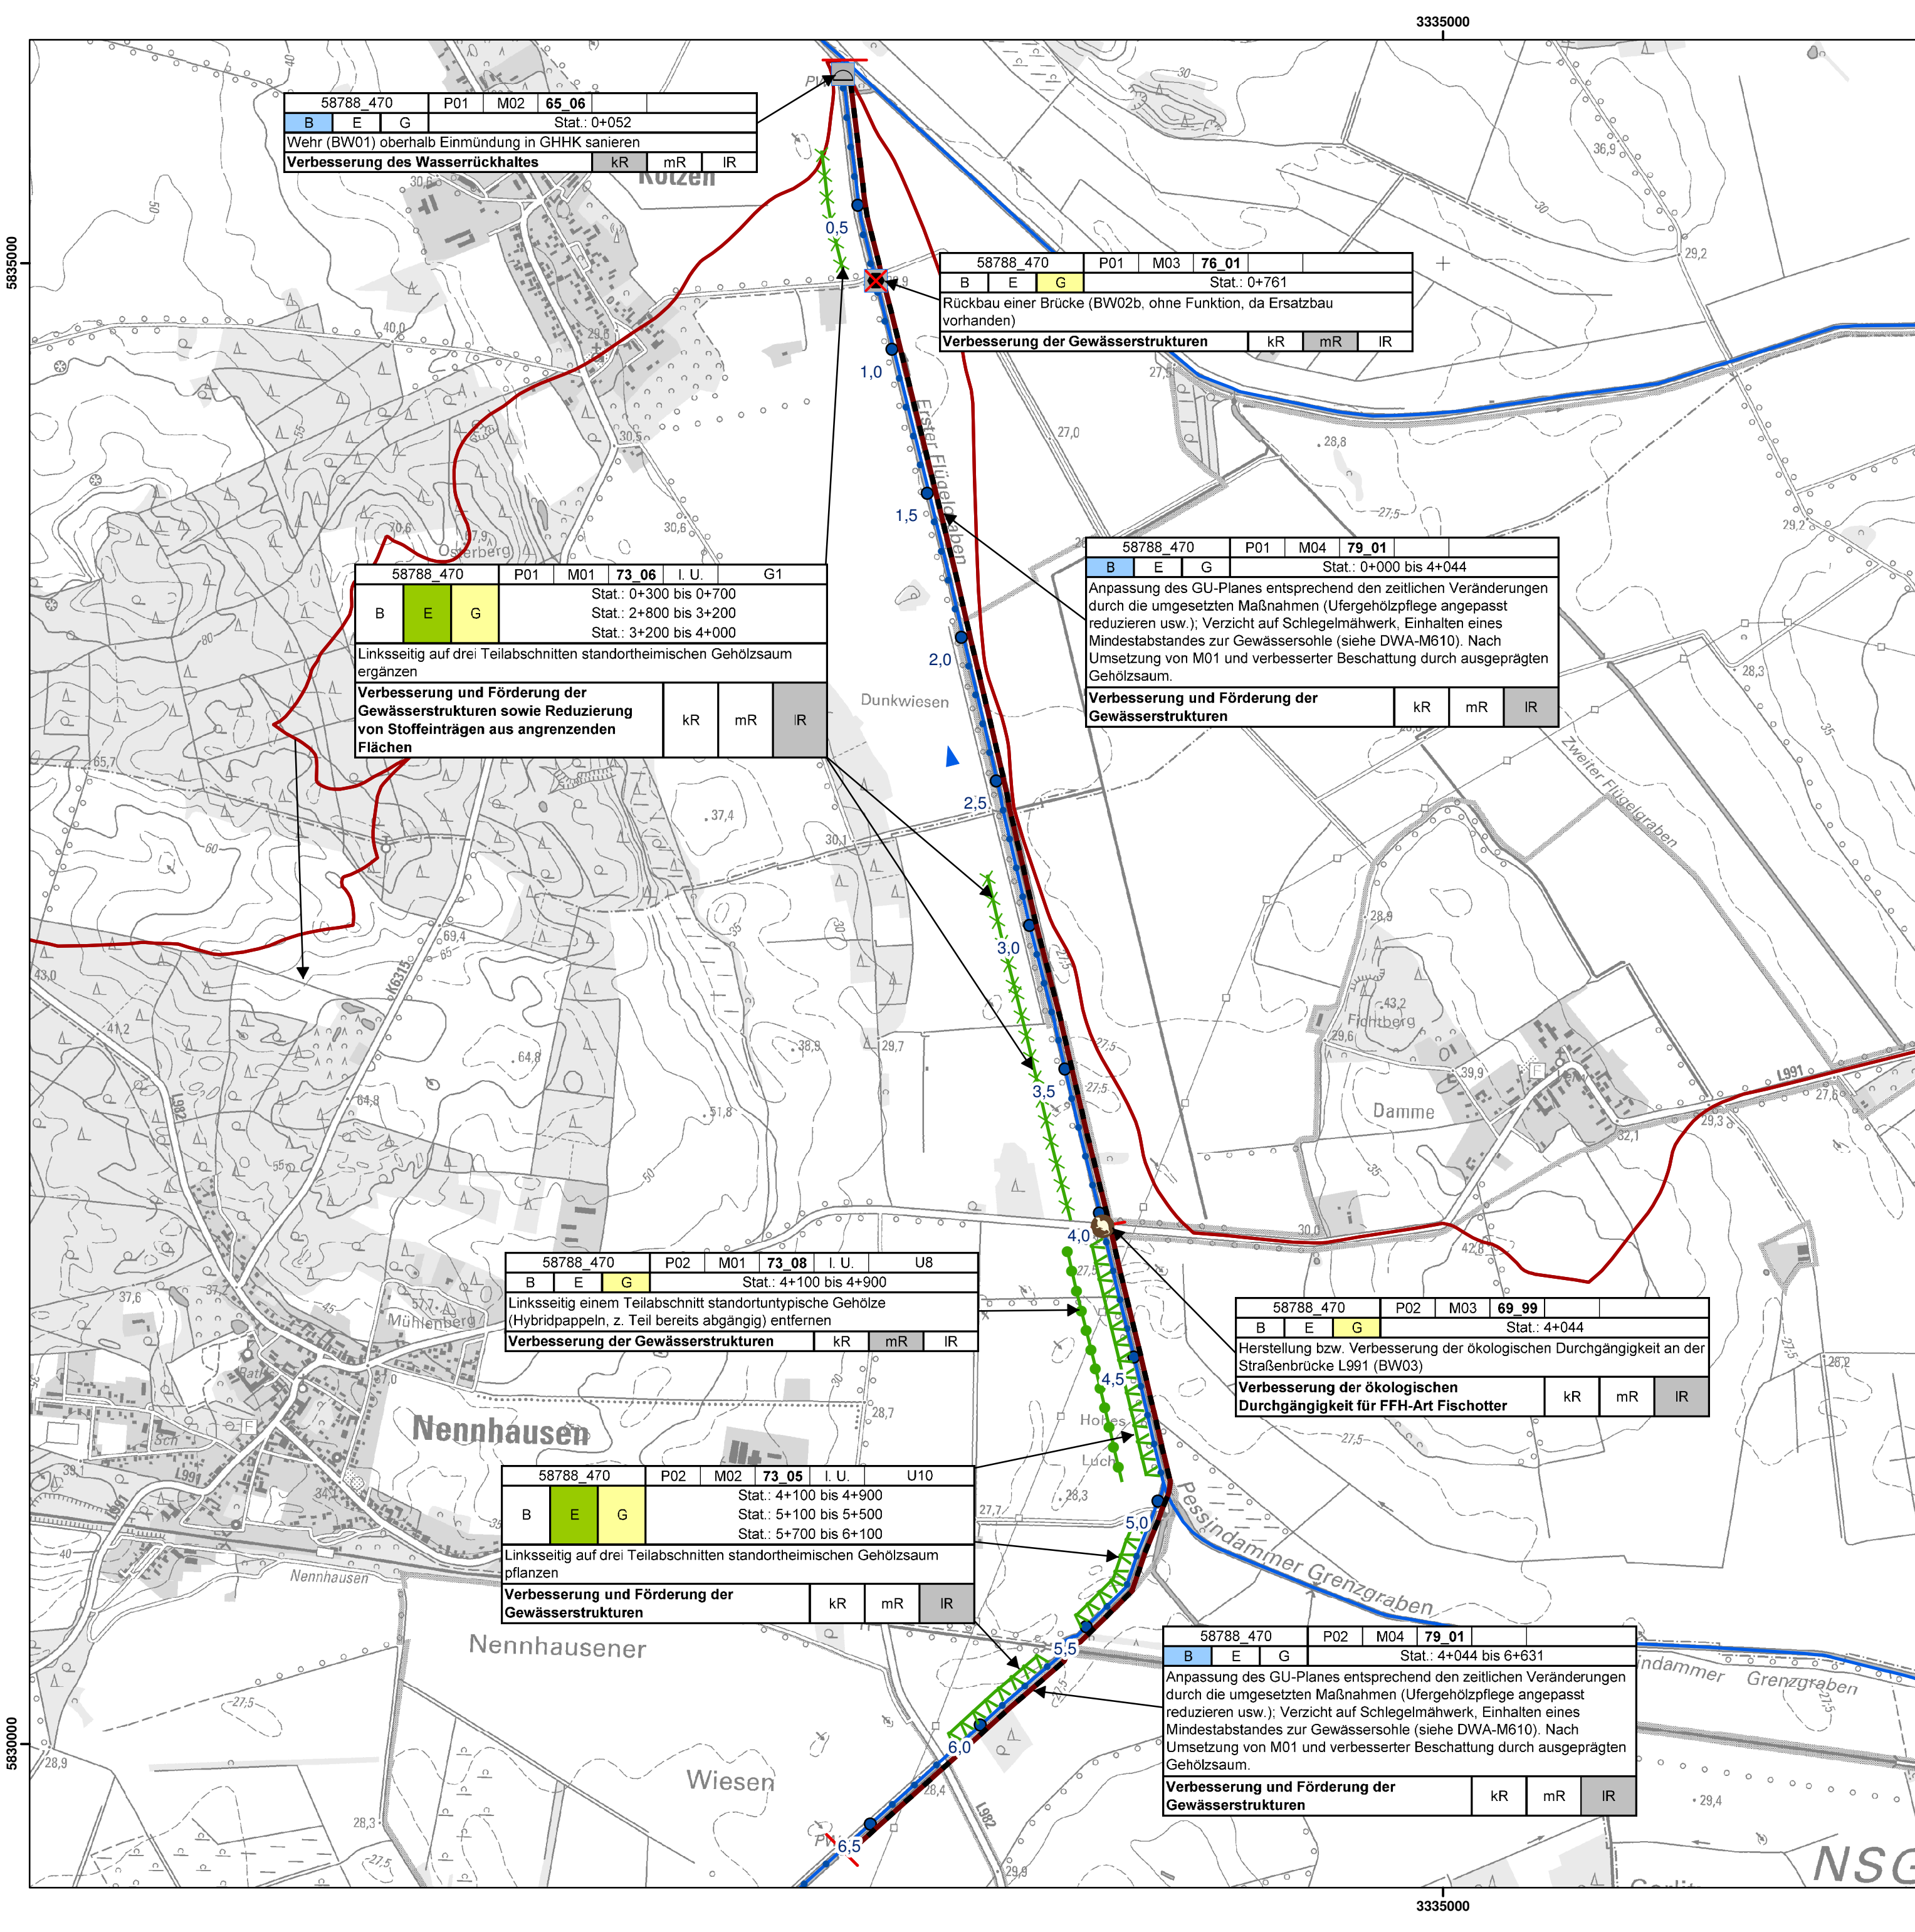
Karte 7-29: Maßnahmen und Unterhaltung

58788_470	P01	M02	65_06		
B	E	G		Stat.: 0+052	
Wehr (BW01) oberhalb Einmündung in GHHK sanieren					
Verbesserung des Wasserrückhaltes			kR	mR	IR

58788_470	P01	M03	76_01		
B	E	G		Stat.: 0+761	
Rückbau einer Brücke (BW02b, ohne Funktion, da Ersatzbau vorhanden)					
Verbesserung der Gewässerstrukturen			kR	mR	IR

58788_470	P01	M01	73_06	I.U.	G1
B	E	G		Stat.: 0+300 bis 0+700	
Stat.: 2+800 bis 3+200					
Stat.: 3+200 bis 4+000					
Linksseitig auf drei Teilabschnitten standortheimischen Gehölzsaum ergänzen					
Verbesserung und Förderung der Gewässerstrukturen sowie Reduzierung von Stoffeinträgen aus angrenzenden Flächen			kR	mR	IR

58788_470	P01	M04	79_01		
B	E	G		Stat.: 0+000 bis 4+044	
Anpassung des GU-Planes entsprechend den zeitlichen Veränderungen durch die umgesetzten Maßnahmen (Ufergehölzpflege angepasst reduzieren usw.); Verzicht auf Schlegelmähwerk, Einhalten eines Mindestabstandes zur Gewässersohle (siehe DWA-M610). Nach Umsetzung von M01 und verbesserter Beschattung durch ausgeprägten Gehölzsaum.					
Verbesserung und Förderung der Gewässerstrukturen			kR	mR	IR

58788_470	P02	M01	73_08	I.U.	U8
B	E	G		Stat.: 4+100 bis 4+900	
Linksseitig einem Teilabschnitt standortuntypische Gehölze (Hybridpappeln, z. Teil bereits abgängig) entfernen					
Verbesserung der Gewässerstrukturen			kR	mR	IR

58788_470	P02	M03	69_99		
B	E	G		Stat.: 4+044	
Herstellung bzw. Verbesserung der ökologischen Durchgängigkeit an der Straßenbrücke L991 (BW03)					
Verbesserung der ökologischen Durchgängigkeit für FFH-Art Fischotter			kR	mR	IR

58788_470	P02	M02	73_05	I.U.	U10
B	E	G		Stat.: 4+100 bis 4+900	
Stat.: 5+100 bis 5+500					
Stat.: 5+700 bis 6+100					
Linksseitig auf drei Teilabschnitten standortheimischen Gehölzsaum pflanzen					
Verbesserung und Förderung der Gewässerstrukturen			kR	mR	IR

58788_470	P02	M04	79_01		
B	E	G		Stat.: 4+044 bis 6+631	
Anpassung des GU-Planes entsprechend den zeitlichen Veränderungen durch die umgesetzten Maßnahmen (Ufergehölzpflege angepasst reduzieren usw.); Verzicht auf Schlegelmähwerk, Einhalten eines Mindestabstandes zur Gewässersohle (siehe DWA-M610). Nach Umsetzung von M01 und verbesserter Beschattung durch ausgeprägten Gehölzsaum.					
Verbesserung und Förderung der Gewässerstrukturen			kR	mR	IR
