Landesamt für Umwelt,
Gesundheit und
Verbraucherschutz (LUGV)

Gewässerentwicklungskonzept Stepenitz, Dömnitz und Jeetzebach
 Karte: 6-1 Defizite
 Blatt: 5

Bearbeitung: Pöpy Deutschland GmbH, 19061 Schwerin, Elleried 7
 Stand: August 2012
 Kartografie: Pöpy Deutschland GmbH, 19061 Schwerin, Elleried 7

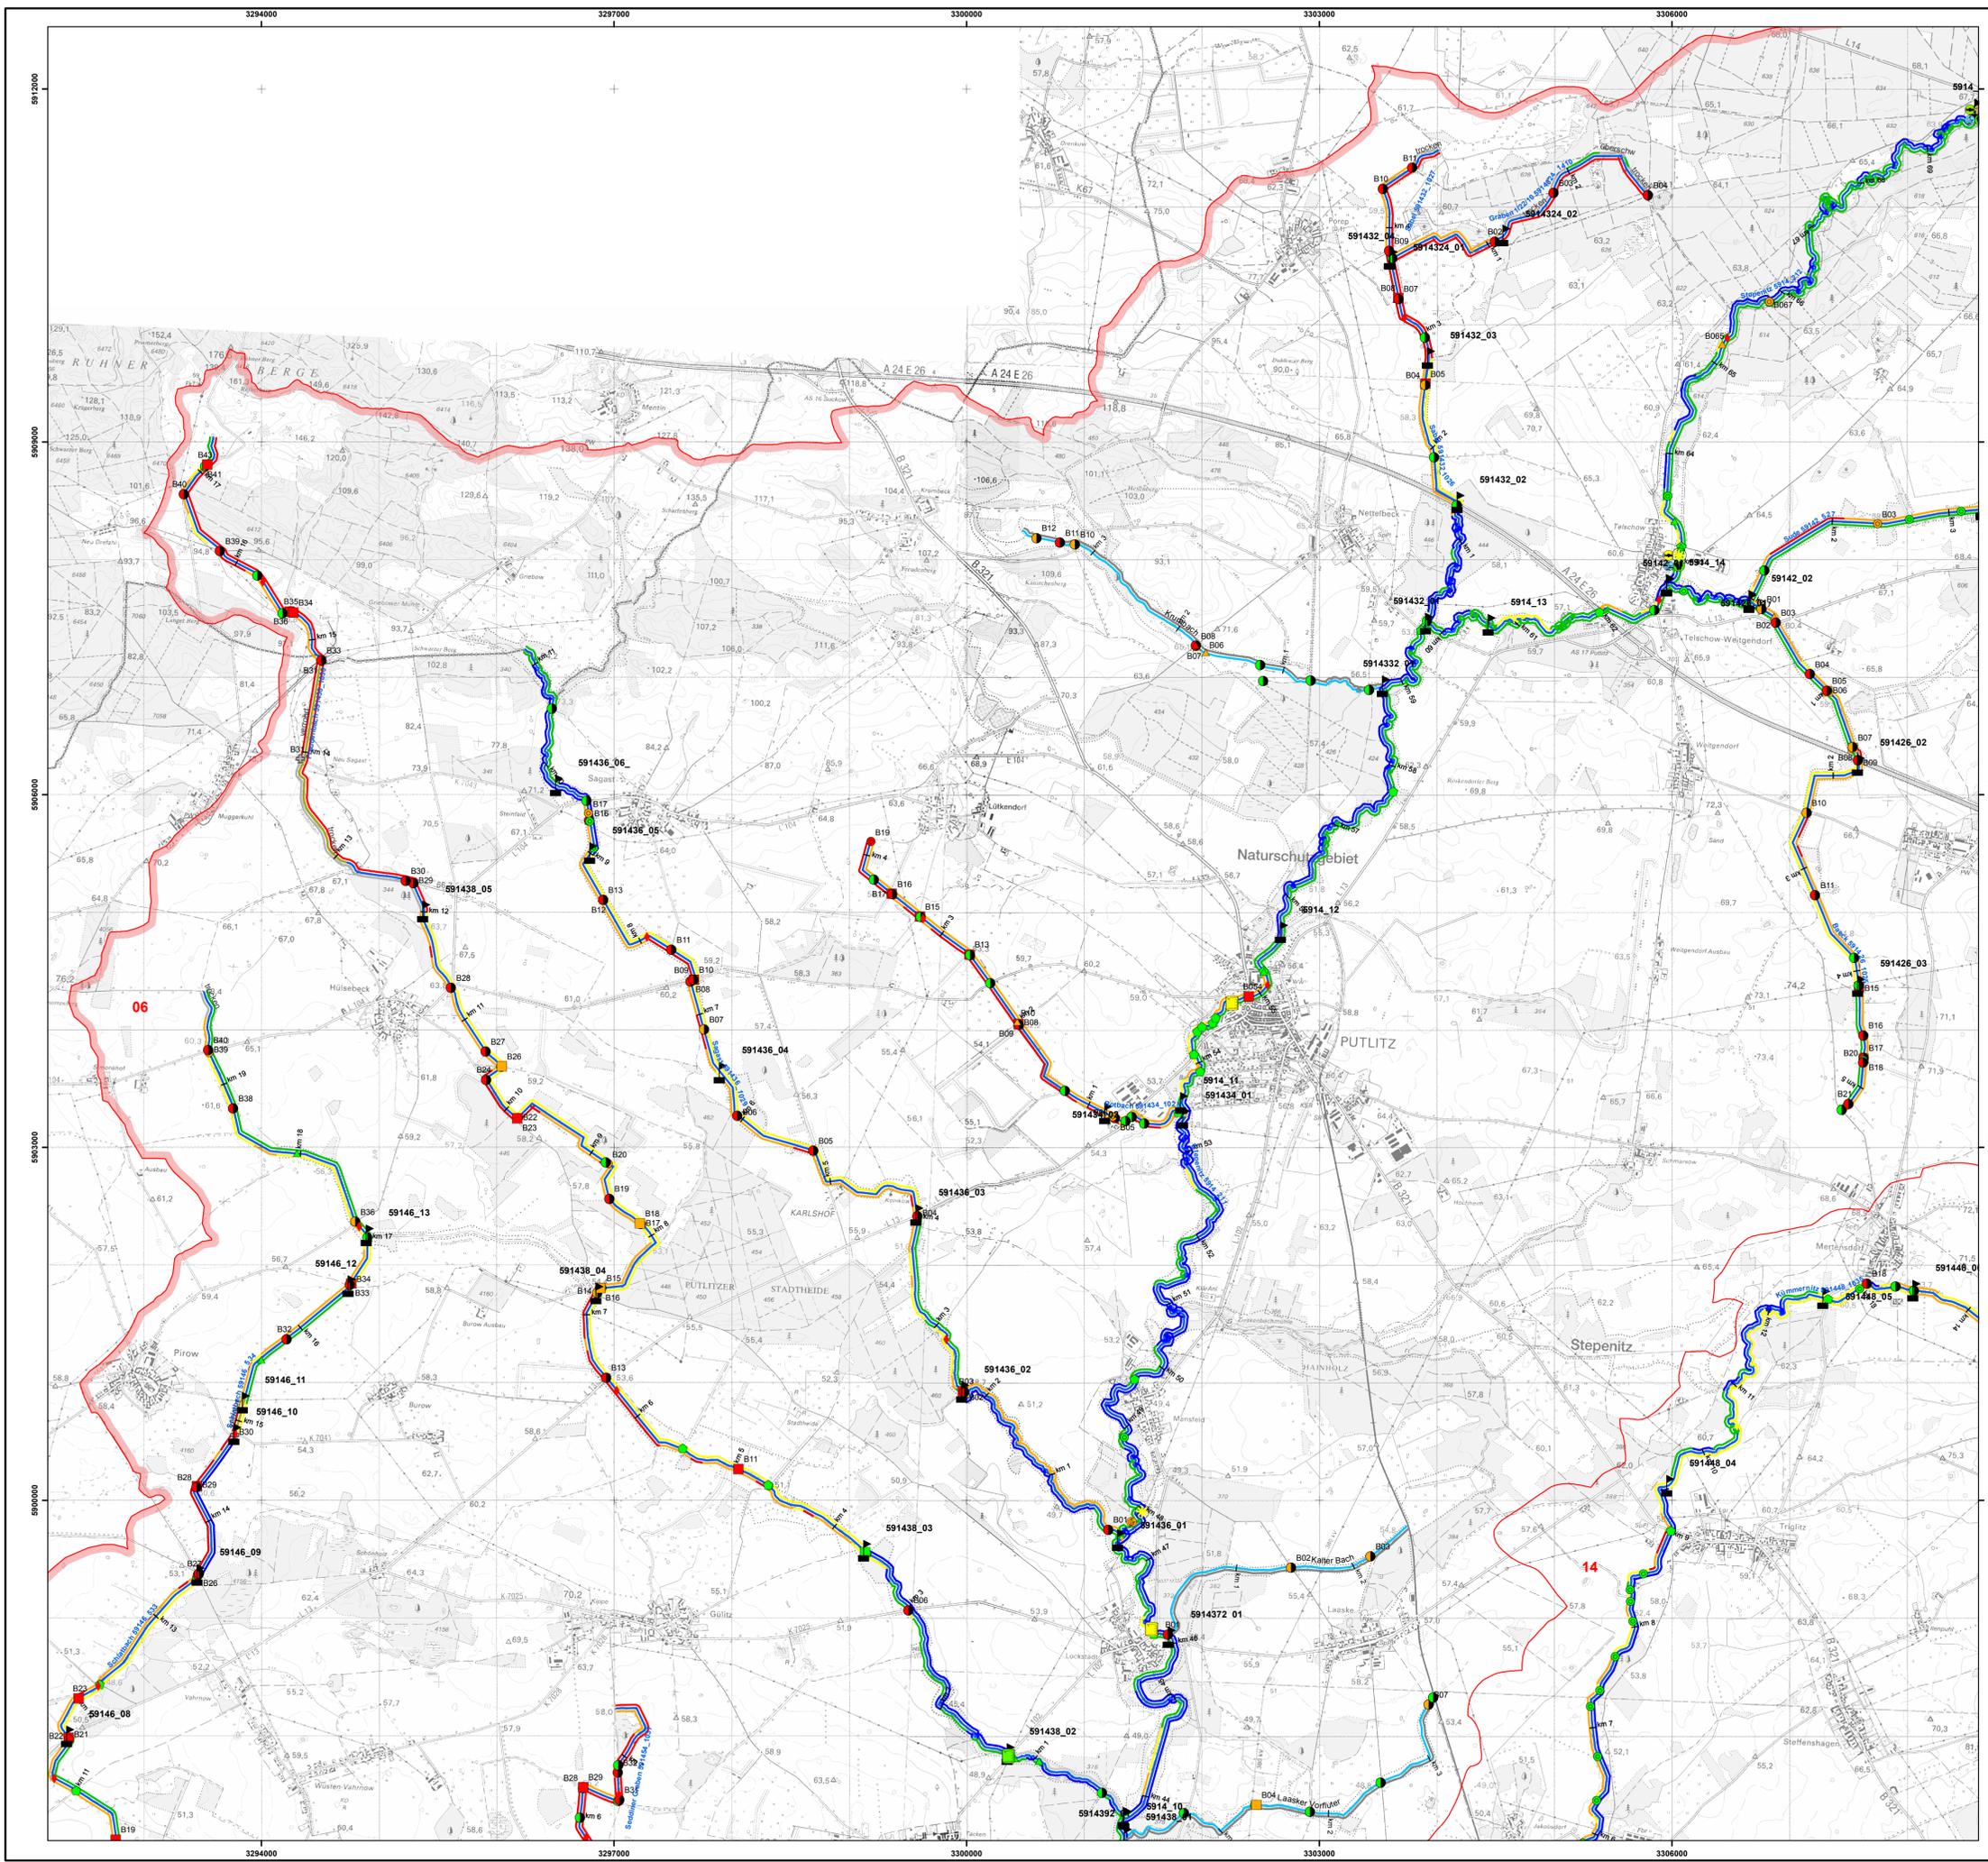
Defizite der Zustandsklasse der Gewässerstrukturgüte (Linie außen rechts) sowie Hydrologischen Zustandsklasse (Linie außen links)

Defizite hinsichtlich der ökologischen Durchgängigkeit

Defizite Chemie (nach Defizitklassen)

Defizitdarstellung der Biologischen Qualitätskomponenten (nach Defizitklassen)
