<b>Gewässername</b>	<b>Kirchenheider Bach</b>	<b>WK-Code</b>	<b>DE5872322_1354</b>		
<b>Planungsabschnitt</b>	<b>DE5872322_1354_P01</b>	<b>Stationierung</b>	<b>km von 0+000 bis 1+707</b>		
<b>Begrenzung des Abschnitts</b>

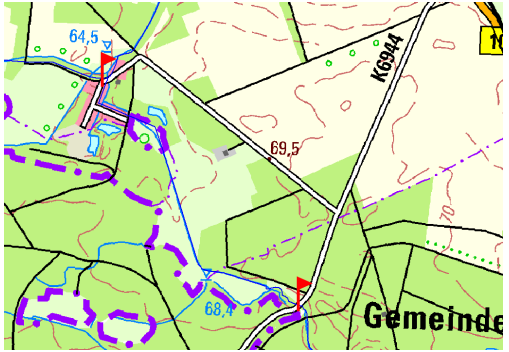
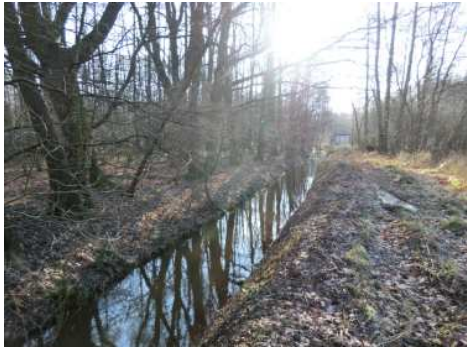
Einmündung in Geuenbach bis Straße K6944 südlich Köpernitz				
<b>Bestand BWP FGG Elbe</b>	LAWA-Typ	14 – sandgeprägter Bach			
	Kategorie	natürlich			
	Zielerreichung Ökologie	unklar			
	Zielerreichung Chemie	unklar			
<b>Aktueller Zustand (2012)</b>	LAWA-Typ-Vorschlag	14 – sandgeprägter Bach			
	Kategorie-Vorschlag	natürlich			
	Hydromorphologische Qualitätskomponente	Gewässerstrukturgüte	Hydrologische Zustandsklasse	Ökologische Durchgängigkeit	
		4	4	nein	
Defizit	-2	-2	-3		
<b>Beschreibung</b>	hauptsächlich geradlinig verlaufender, ausgebauter Graben durch Grünland und teilweise am Waldrand fließend mit einseitiger Gehölzreihe, ohne Gewässerstrukturen				
<b>Belastungen</b>	unzureichende Gewässerrandstreifen, starke Verockerungen und hohe Schlamm- auflage

<b>Restriktionen</b>	FFH-Gebiet „Buckau und Nebenfließe“ (DE3740-302), Siedlung „Am Geuen“, Wasserrechtliche Nutzungsgenehmigung zur Versickerung von Klärwasser				
<b>Entwicklungsziele und Strategien</b>	Etablierung von naturnahen hydrologischen Verhältnissen in Bezug auf die Durchflüsse und Längs- und Querprofilverhältnisse, Verbesserung und Förderung der Gewässerstrukturen und Gewässergüte				
<b>Vorschläge für Maßnahmen/ Umsetzungsstrategien</b>	Einbau gestaffelter Sand- und Kiesriffle mit nat. vorkommenden Material (M02) und Totholz (M13); Pflanzungen standortangepasster einheimischer Baum- und Straucharten (M06, M09); Herstellung der ganzjährigen ökologischen Durchgängigkeit für Fische und Wirbellose (M03 - M05, M07, M08, M10); Zusätzliche Variante: eine gestufte Profilierung des Gerinnes innerhalb des vorhandenen Profils zum schadlosen Abführen verschiedener Abflüsse (M11) und Vorhaltung von Gewässerrandstreifen (M12)

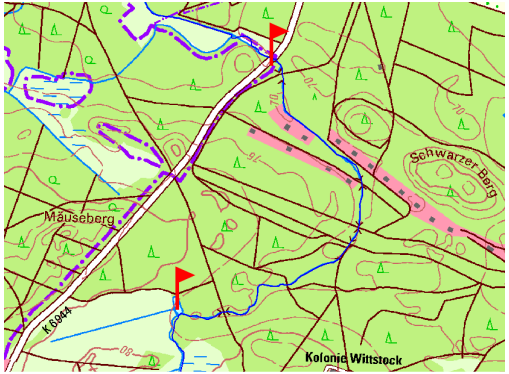
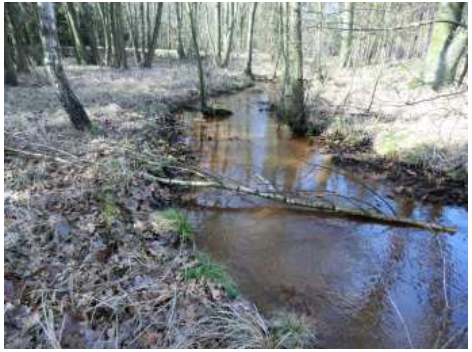
Straße K6944 südlich Köpernitz bis Waldkante am kleinen Standgewässer				
<b>Bestand BWP FGG Elbe</b>	LAWA-Typ	14 – sandgeprägter Bach			
	Kategorie	natürlich			
	Zielerreichung Ökologie	unklar			
	Zielerreichung Chemie	unklar			
<b>Aktueller Zustand (2012)</b>	LAWA-Typ-Vorschlag	14 – sandgeprägter Bach			
	Kategorie-Vorschlag	natürlich			
	Hydromorphologische Qualitätskomponente	Gewässerstrukturgüte	Hydrologische Zustandsklasse	Ökologische Durchgängigkeit	
		2	1	nein	
Defizit	0	R	-3		
<b>Beschreibung</b>	geschwungener Gewässerlauf durch Waldbereich fließend (teilweise ehemaliger Militärbereich) mit besonderen Ufer- und Sohlstrukturen sowie Totholz auf der Sohle, Teilstück aufgeweitet, zeitweise trockenfallend

<b>Belastungen</b>	starke Verockerungen				
<b>Restriktionen</b>	FFH-Gebiet „Buckau und Nebenfließe“ (DE3740-302)				
<b>Entwicklungsziele und Strategien</b>	Herstellung der ökologischen Durchgängigkeit				
<b>Vorschläge für Maßnahmen/Umsetzungsstrategien</b>	Herstellung der ganzjährigen ökologischen Durchgängigkeit für Fische und Wirbellose – ersatzloser Abriss eins RDL (M01)

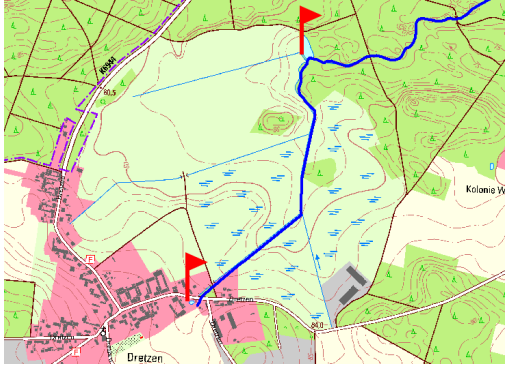
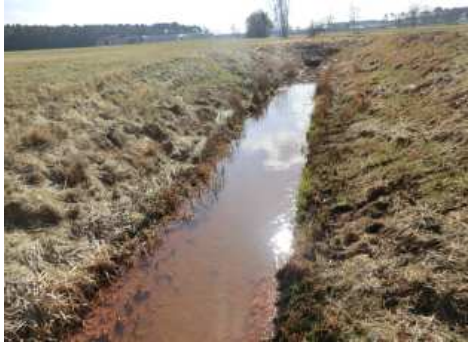
Waldkante am kleinen Standgewässer bis Straße in Dretzen				
<b>Bestand BWP FGG Elbe</b>	LAWA-Typ	14 – sandgeprägter Bach			
	Kategorie	natürlich			
	Zielerreichung Ökologie	unklar			
	Zielerreichung Chemie	unklar			
<b>Aktueller Zustand (2012)</b>	LAWA-Typ-Vorschlag	14 – sandgeprägter Bach			
	Kategorie-Vorschlag	natürlich			
	Hydromorphologische Qualitätskomponente	Gewässerstrukturgüte	Hydrologische Zustandsklasse	Ökologische Durchgängigkeit	
		4	2	nein	
Defizit	-2	0	-3		
<b>Beschreibung</b>	stark eingetiefter, im Trapezprofil ausgebauter Graben mit wenig Ufergehölzen, teilweise stark verkrautet, durch Grünland verlaufend				
<b>Belastungen</b>	starke Verockerungen, kein Gewässerrandstreifen, ohne Beschattung

<b>Restriktionen</b>	FFH-Gebiet „Buckau und Nebenfließe“ (DE3740-302)				
<b>Entwicklungsziele und Strategien</b>	Verbesserung der Gewässerstruktur und Gewässergüte, Förderung der Beschattung und Verbesserung der ökologischen Durchgängigkeit				
<b>Vorschläge für Maßnahmen/Umsetzungstrategien</b>	um Konflikte mit der landwirtschaftlichen Nutzung zu minimieren, wird vorgeschlagen standortangepasste einheimische Baum- und Straucharten zu pflanzen (M01, M03, M05) und Schutzstreifen auszuweisen (M10); Herstellung der ganzjährigen ökologischen Durchgängigkeit für Fische und Wirbellose (M02, M04, M06 - M09)
