Gewässername	Litzenbach	WK-Code	DE587236_918		
Planungsabschnitt	DE587236_918_P01	Stationierung	km von 0+000 bis 5+270		
Begrenzung des Abschnitts

Gewässername	Litzenbach	WK-Code	DE587236_918		
Planungsabschnitt	DE587236_918_P02	Stationierung	km von 5+270 bis 6+258		
Begrenzung des Abschnitts

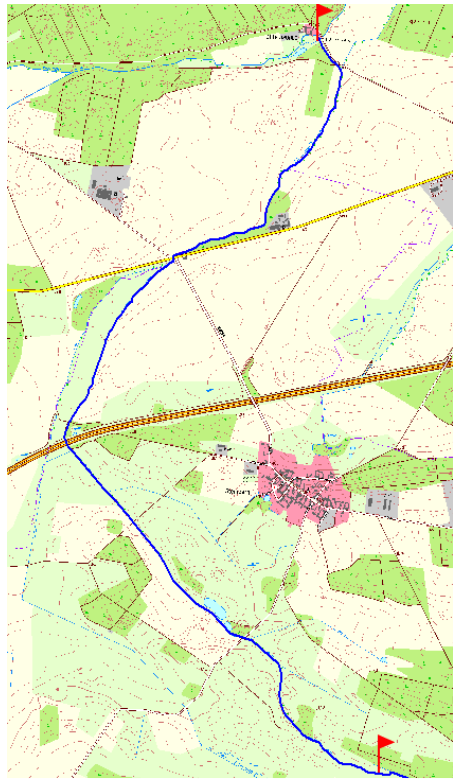
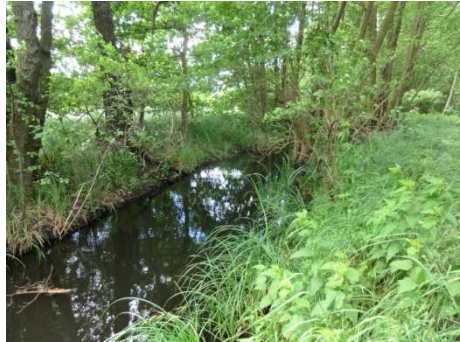
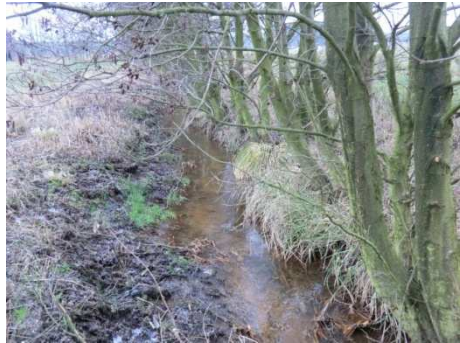
Einmündung in Buckau bis Beginn der Verrohrung südlich von Steinberg, westlich des Leuerbergs					
Bestand BWP FGG Elbe	LAWA-Typ	14 – sandgeprägter Tieflandbach			
	Kategorie	natürlich			
	Zielerreichung Ökologie	wahrscheinlich			
	Zielerreichung Chemie	wahrscheinlich			
Aktueller Zustand (2012)	LAWA-Typ-Vorschlag	14 – sandgeprägter Tieflandbach			
	Kategorie-Vorschlag	natürlich			
	Hydromorphologische Qualitätskomponente	Gewässerstrukturgüte	Hydrologische Zustandsklasse	Ökologische Durchgängigkeit	
		3	1	nein	
	Defizit	-1	R	-3	
Beschreibung	173 m vom Unterlauf verrohrt bzw. Hauptabfluss bei ca. St.0+210 in nordöstlicher Richtung weiter abgeführt und verläuft parallel zur Buckau (mündet weiter nördlich dann ein), gestreckter bzw. schwach geschwungener Lauf mit Totholz und variierenden Profiltbreiten, im Ansatz Prall- und Gleithänge; Gehölze am Ufer vorhanden z.T. als Galerie; bei ca.St.1+100 Lauf stark aufgestaut, in diesem Bereich ist eine Art Ententeich entstanden mit Einzäunung des Gewässer und verschiedenartigen Bauwerken

Belastungen	Entenhaltung am Gewässer, Randstreifen nicht ausreichend, Straßenbrücke der A2 für Fischotter nicht passierbar, Verrohrung (auf der vorgegebenen Route)				
Restriktionen	FFH-Gebiet „Buckau und Nebenflüsse“ (DE3740-302), LSG „Hoher Fläming – Belziger Landschaftswiesen“ (DE3840-601), Autobahn A2,				
Entwicklungsziele und Strategien	Verbesserung der Gewässerstruktur und Gewässergüte, Förderung der Beschattung, Verbesserung der ökologischen Durchgängigkeit

Vorschläge für Maßnahmen/Umsetzungstrategien	Herstellung der ganzjährigen ökologischen Durchgängigkeit für Fische und Wirbellose (M02, M03, M05); Auflockerung der engstehenden Gehölze durch punktuellen entfernen (M11), in Teilbereichen Pflanzungen (M01); Zusätzliche Variante: eine gestufte Profilierung des Gerinnes innerhalb des vorhandenen Profils zum schadlosen Abführen verschiedener Abflüsse (M12); Zusätzliche; Verrohrung zur Eulenhöhle schließen, Verlauf komplett in den Altlauf verlegen (M06), natürliche Habitate einbauen (M13,M14)
---	--

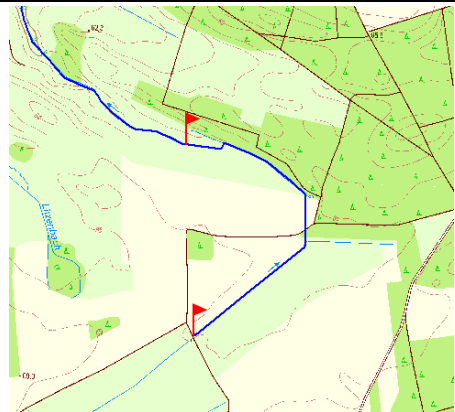
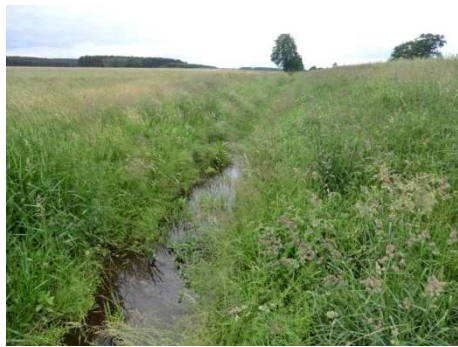
Abschnitt westlich des Leuerbergs bis Routenende				
Bestand BWP FGG Elbe	LAWA-Typ	14 – sandgeprägter Tieflandbach			
	Kategorie	natürlich			
	Zielerreichung Ökologie	wahrscheinlich			
	Zielerreichung Chemie	wahrscheinlich			
Aktueller Zustand (2012)	LAWA-Typ-Vorschlag	14 – sandgeprägter Tieflandbach			
	Kategorie-Vorschlag	natürlich			
	Hydromorphologische Qualitätskomponente	Gewässerstrukturgüte	Hydrologische Zustandsklasse	Ökologische Durchgängigkeit	
		5	4	nein	
Defizit	-3	-2	-3		
Beschreibung	geradlinig ausgebauter Graben ohne Strukturen; zwei Teilbereiche (St.5+270 bis 5+312 und St.5+702 bis 5+839) sind verrohrt; überwiegend keine Gehölze am Ufer, Grünland- und Ackernutzungen sind angrenzend				
Belastungen	zwei Verrohrungen, Gewässerrandstreifen und Beschattung nicht ausreichend, Verockerungen

Restriktionen	FFH-Gebiet „Buckau und Nebenflüsse“ (DE3740-302), LSG „Hoher Fläming – Belziger Landschaftswiesen“ (DE3840-601)				
Entwicklungsziele und Strategien	Etablierung von naturnahen hydrologischen Verhältnissen in Bezug auf die Durchflüsse und Längs- und Querprofilverhältnisse, Verbesserung und Förderung der Gewässerstrukturen und Gewässergüte, Herstellung der ökologischen Durchgängigkeit				
Vorschläge für Maßnahmen/Umsetzungstrategien	Einbau gestaffelter Sand- und Kiesriffle mit nat. vorkommenden Material (M02) und Totholz (M05); Initialpflanzungen, zu verwenden sind standortangepasste einheimische Baum- und Straucharten (M04); Herstellung der ganzjährigen ökologischen Durchgängigkeit für Fische und Wirbellose (M05), Verrohrung öffnen (M03, M06)
