<b>Gewässername</b>	<b>Bullenberger Bach</b>	<b>WK-Code</b>	<b>DE58684_447</b>		
<b>Planungsabschnitt</b>	<b>DE58684_447_P01</b>	<b>Stationierung</b>	<b>km von 0+000 bis 4+226</b>		
<b>Begrenzung des Abschnitts</b>

<b>Gewässername</b>	<b>Bullenberger Bach / Briesener Bach</b>	<b>WK-Code</b>	<b>DE58684_447</b>		
<b>Planungsabschnitt</b>	<b>DE58684_447_P02</b>	<b>Stationierung</b>	<b>km von 4+226 bis 7+274</b>		
<b>Begrenzung des Abschnitts</b>

<b>Gewässername</b>	<b>Bullenberger Bach / Briesener Bach</b>	<b>WK-Code</b>	<b>DE58684_447</b>		
<b>Planungsabschnitt</b>	<b>DE58684_447_P03</b>	<b>Stationierung</b>	<b>km von 7+274 bis 9+470</b>		
<b>Begrenzung des Abschnitts</b>

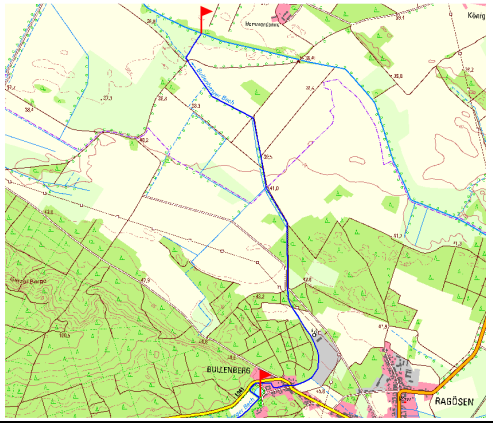
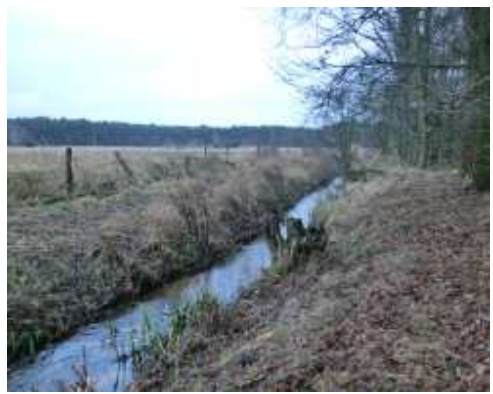
Einmündung in Temnitz bis oberhalb Teich in Bullenberg				
<b>Bestand BWP FGG Elbe</b>	LAWA-Typ	14 – sandgeprägter Tieflandbach			
	Kategorie	natürlich			
	Zielerreichung Ökologie	unwahrscheinlich			
	Zielerreichung Chemie	wahrscheinlich			
<b>Aktueller Zustand (2012)</b>	LAWA-Typ-Vorschlag	14 – sandgeprägter Tieflandbach			
	Kategorie-Vorschlag	natürlich			
	Hydromorphologische Qualitätskomponente	Gewässerstrukturgüte	Hydrologische Zustandsklasse	Ökologische Durchgängigkeit	
		4	2	nein	
Defizit	-2	0	-3		
<b>Beschreibung</b>	stark eingetiefter, stauregulierter Graben in Trapezform ausgebaut, ohne Eigendynamik, Sohle stark verkrutet, hauptsächlich durch Acker und Grünland verlaufend, vereinzelt lückig Gehölze am Ufer

<b>Belastungen</b>	keine hinreichenden Gewässerrandstreifen, Beschattung nicht ausreichend, verrohrter Bereich				
<b>Restriktionen</b>	LSG „Belziger Landschaftswiesen“ (DE3840-601), FFH „Plane Ergänzung“ (DE3641-306)				
<b>Entwicklungsziele und Strategien</b>	Verbesserung der Gewässerstruktur und Gewässergüte, Förderung der Beschattung, Etablierung von naturnahen hydrologischen Verhältnissen in Bezug auf die Durchflüsse und Längs- und Querprofilverhältnisse, Verbesserung Habitatbedingungen für einheimische Tier- und Pflanzenarten, Herstellung ökologische Durchgängigkeit				
<b>Vorschläge für Maßnahmen/Umsetzungsstrategien</b>	Pflanzungen standortangepasster einheimischer Baum- und Straucharten (M01, M03 - M06, M10); Entfernen standortfremder Arten: Hybridpappeln, Eschenahorn und ersetzen durch einheimische Baum- und Straucharten (M07 - M09, M11, M12); Herstellung der ganzjährigen ökologischen Durchgängigkeit für Fische und Wirbellose (M13, M15, M16); in Ufernähe Einbau von natürlichen Habitatelementen z.B. Totholz, Steine (M20); Gewässerrandstreifen von 5m beidseitig bzw. Korridor ausweisen (M18, M19) und Flächenerwerb (M21); Wasser von Nebengerinne (Ortslage Bullenberg) umleiten in den Hauptlauf (M17)

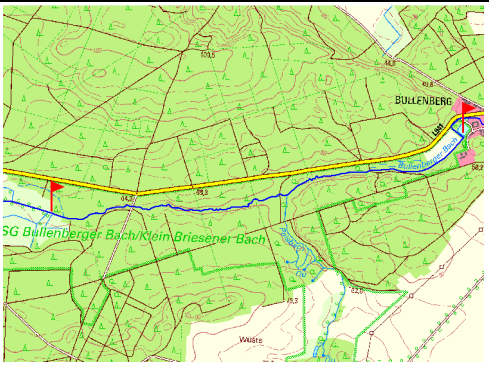
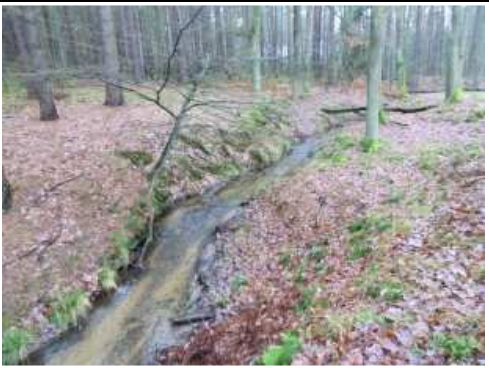
oberhalb Teich in Bullenberg bis unterhalb Waldrand bei Klein Briesen				
<b>Bestand BWP FGG Elbe</b>	LAWA-Typ	14 – sandgeprägter Tieflandbach			
	Kategorie	natürlich			
	Zielerreichung Ökologie	unwahrscheinlich			
	Zielerreichung Chemie	wahrscheinlich			
<b>Aktueller Zustand (2012)</b>	LAWA-Typ-Vorschlag	14 – sandgeprägter Tieflandbach			
	Kategorie-Vorschlag	natürlich			
	Hydromorphologische Qualitätskomponente	Gewässerstrukturgüte	Hydrologische Zustandsklasse	Ökologische Durchgängigkeit	
		2	1	nein	
Defizit	0	R	-3		
<b>Beschreibung</b>	schwach bis gestrecktes annäherndes Naturprofil (Eigendynamik ausgeprägt) mit viel Totholz, Sohle mineralisch geprägt, durch Erlenwald im Nahbereich und Kiefernforst im Umland verlaufend

<b>Belastungen</b>	verwallter Bereich (zwischen Station 4600 und 5000)				
<b>Restriktionen</b>	LSG „Belziger Landschaftswiesen“ (DE3840-601), NSG „Bullenberger Bach / Klein Briesener Bach“ (DE3741-501), FFH „Bullenberger Bach“ (DE3741-301)				
<b>Entwicklungsziele und Strategien</b>	Laufkrümmung, Strömungsdiversität, Breiten- und Tiefenvarianz, Naturprofil, Sohlenstrukturdiversität entwickeln, Herstellung der ökologischen Durchgängigkeit				
<b>Vorschläge für Maßnahmen/Umsetzungstrategien</b>	Erwerb der Flächen des Gewässerrandstreifen (M03); Wasserableitung komplett über die Mühlenumgehung – Umbau des Abschlages zur Sohlengleite – Abriss RDL (M02)

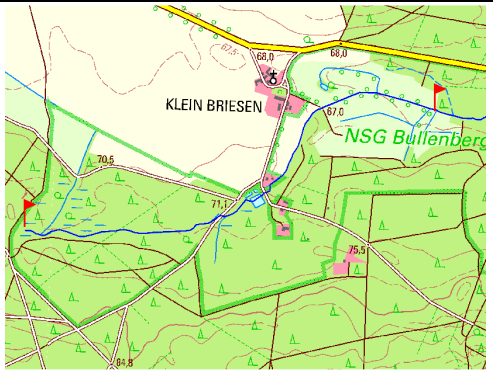
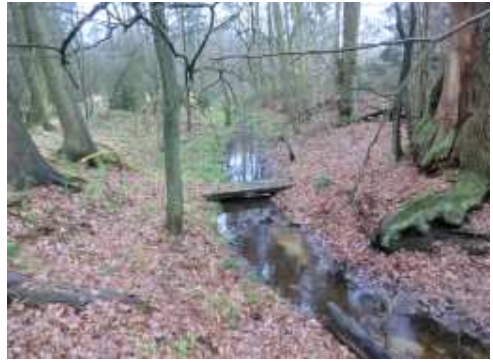
unterhalb Waldrand bei Klein Briesen bis Quelle				
<b>Bestand BWP FGG Elbe</b>	LAWA-Typ	14 – sandgeprägter Tieflandbach			
	Kategorie	natürlich			
	Zielerreichung Ökologie	unwahrscheinlich			
	Zielerreichung Chemie	wahrscheinlich			
<b>Aktueller Zustand (2012)</b>	LAWA-Typ-Vorschlag	14 – sandgeprägter Tieflandbach			
	Kategorie-Vorschlag	natürlich			
	Hydromorphologische Qualitätskomponente	Gewässerstrukturgüte	Hydrologische Zustandsklasse	Ökologische Durchgängigkeit	
		3	2	nein	
Defizit	-1	0	-3		
<b>Beschreibung</b>	geradlinig bis gestrecktes verfallenes Regelprofil (streckenweise eingetieft) bis Erosionsprofil, mit dichter Erlengehölzreihe bestanden, in Teilbereichen Eigendynamik vorhanden, durch Wald bzw. Grünland verlaufend

<b>Belastungen</b>	teilweise starke Verockerungen				
<b>Restriktionen</b>	LSG „Belziger Landschaftswiesen“ (DE3840-601), NSG „Bullenberger Bach / Klein Briesener Bach“ (DE3741-501), FFH „Bullenberger Bach“ (DE3741-301)				
<b>Entwicklungsziele und Strategien</b>	Etablierung von naturnahen hydrologischen Verhältnissen in Bezug auf die Durchflüsse und Längs- und Querprofilverhältnisse, Verbesserung und Förderung der Gewässerstrukturen und Gewässergüte				
<b>Vorschläge für Maßnahmen/Umsetzungstrategien</b>	Herstellung der ganzjährigen ökologischen Durchgängigkeit für Fische und Wirbellose (M03, M04, M05); Erwerb der Flächen des Gewässerrandstreifen (M06)
