Kleine Aller von Einmündung Molkegraben bis Beginn 14022

GKZ 48138

Struktur Güte Kleine Aller - WK 14022  
**Umsetzung der EG-WRRL im Bearbeitungsgebiet 14**

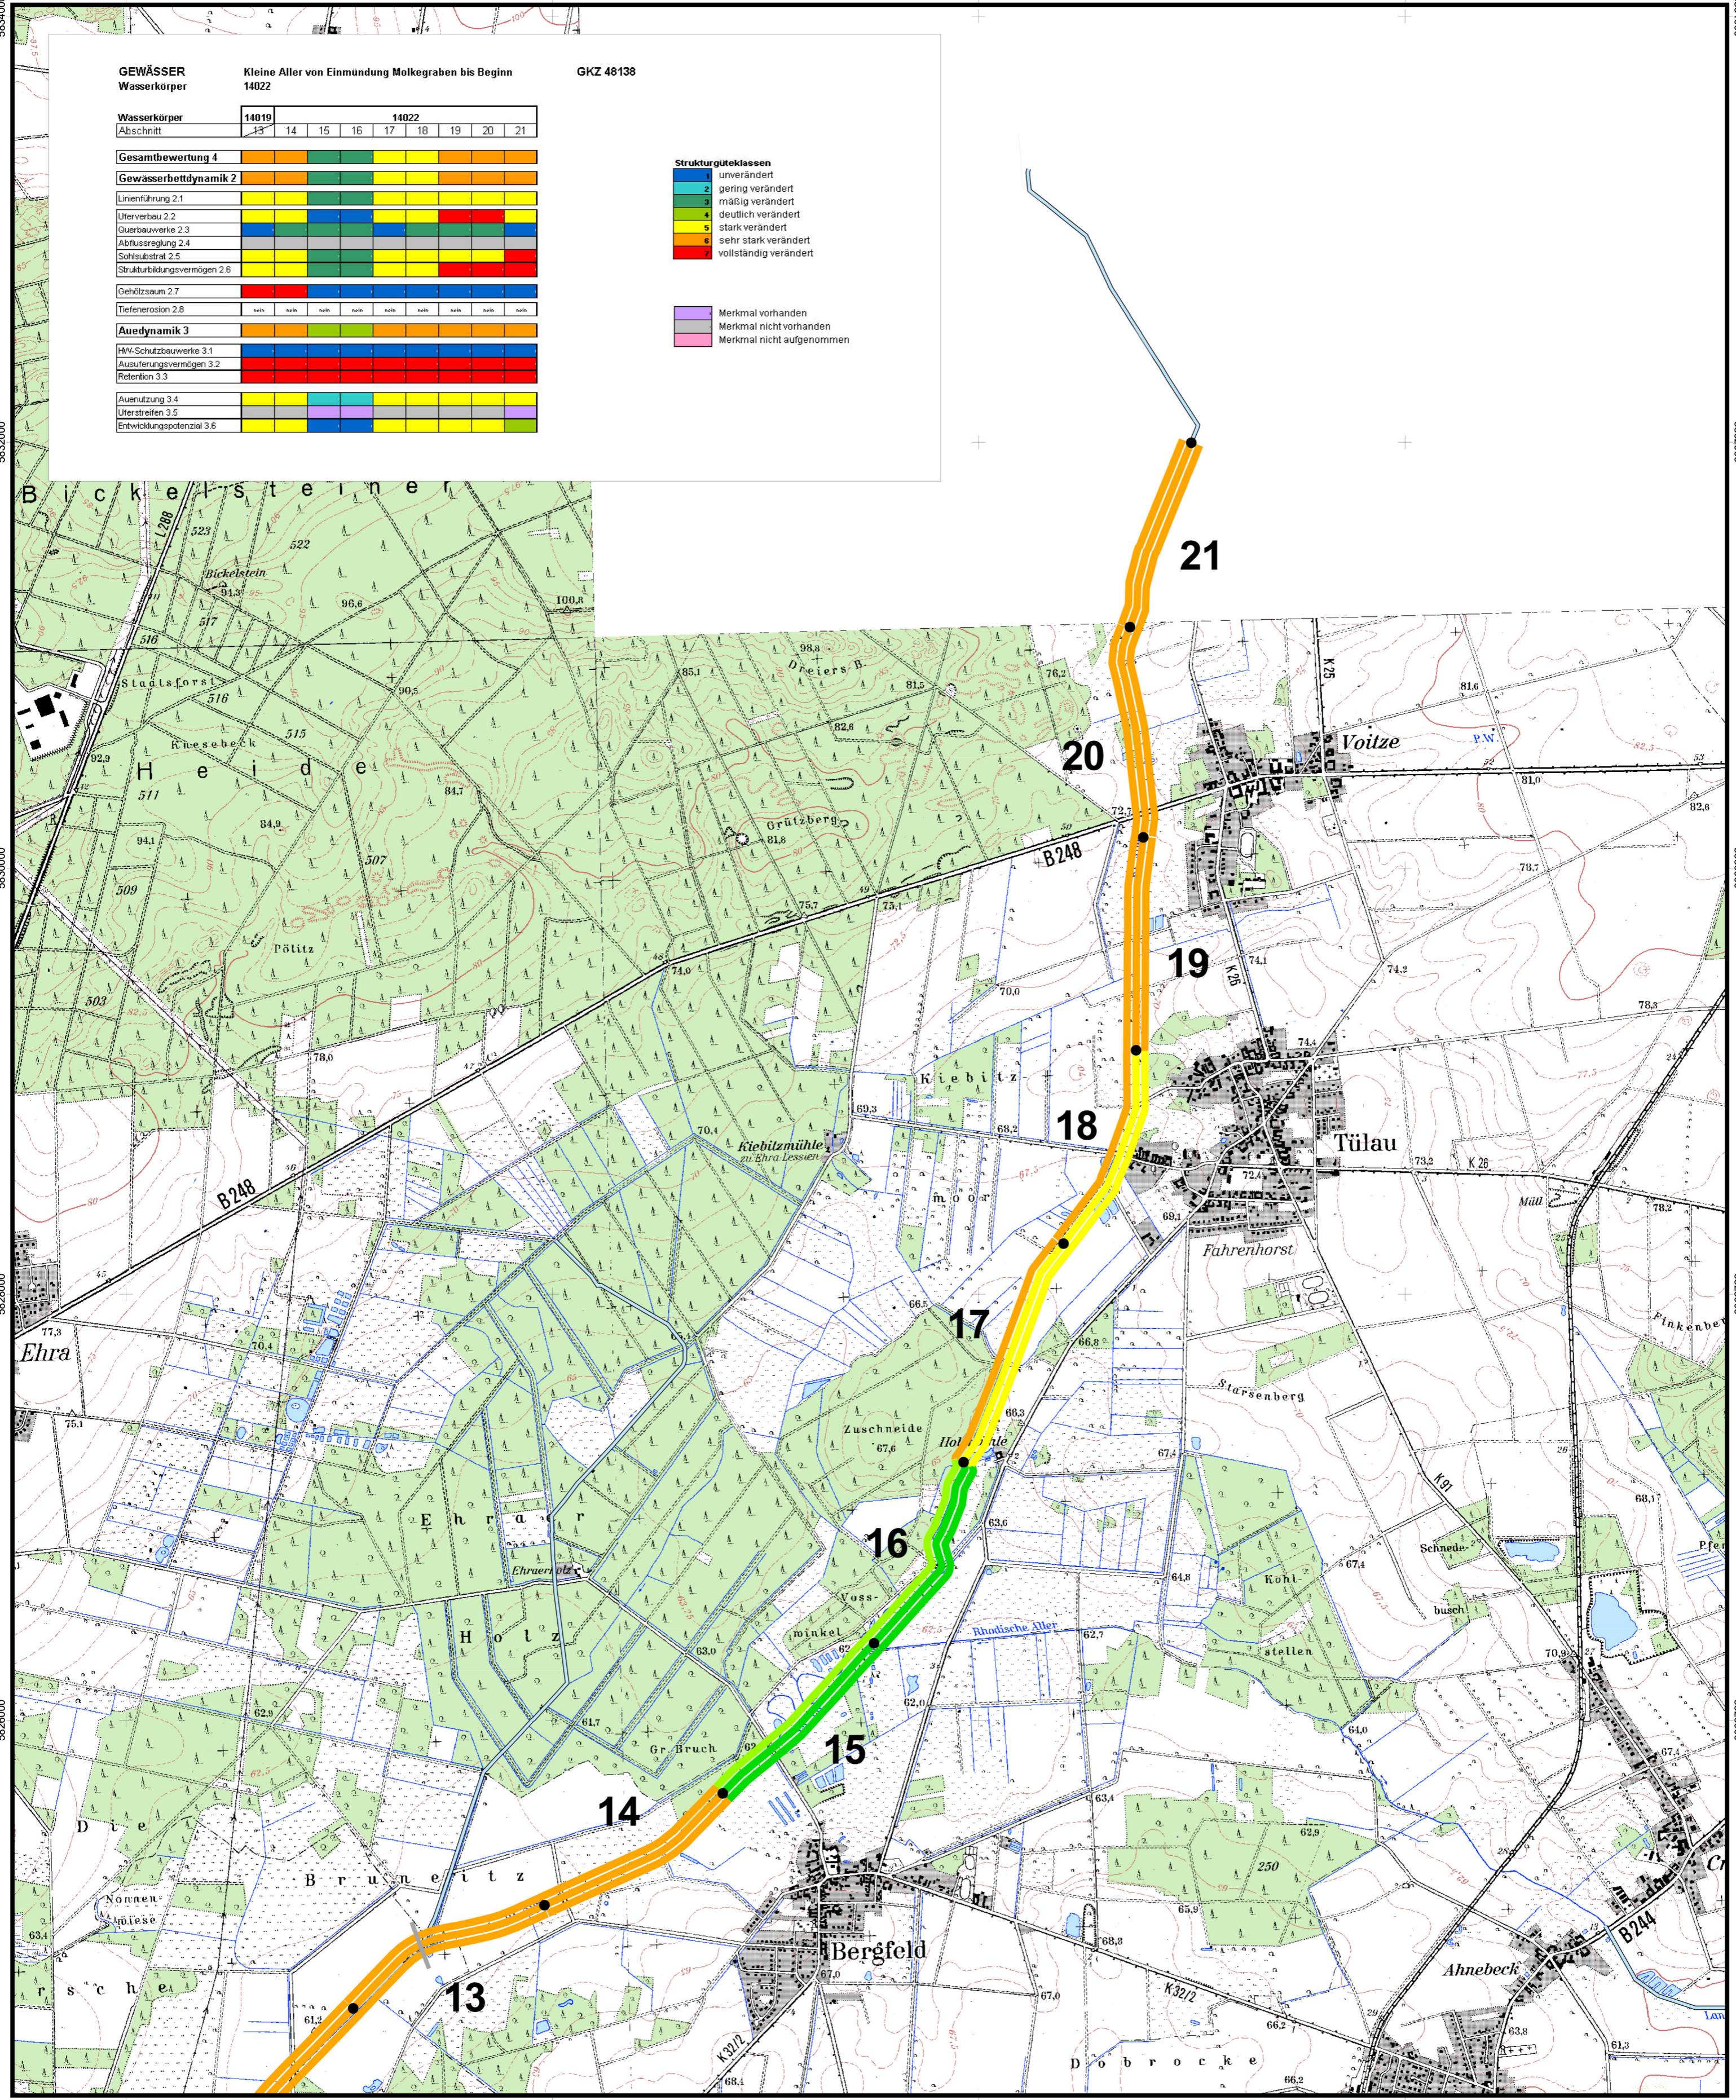
Wasserkörper	14019	14022
Abschnitt	13	14 15 16 17 18 19 20 21
Gesamtbewertung 4		
Gewässerbett dynamik 2		
Linienführung 2.1		
Uferverbau 2.2		
Querbauwerke 2.3		
Abflussregulierung 2.4		
Sohlsubstrat 2.5		
Strukturbildungsvermögen 2.6		
Gehölzsaum 2.7		
Tiefenerosion 2.8		
Auedynamik 3		
HW-Schutzbauwerke 3.1		
Ausuferungsvermögen 3.2		
Retention 3.3		
Auenutzung 3.4		
Uferstreifen 3.5		
Entwicklungspotenzial 3.6
