Abschnitt: 584_34470_66753_AB01

Gewässer: Nuthe

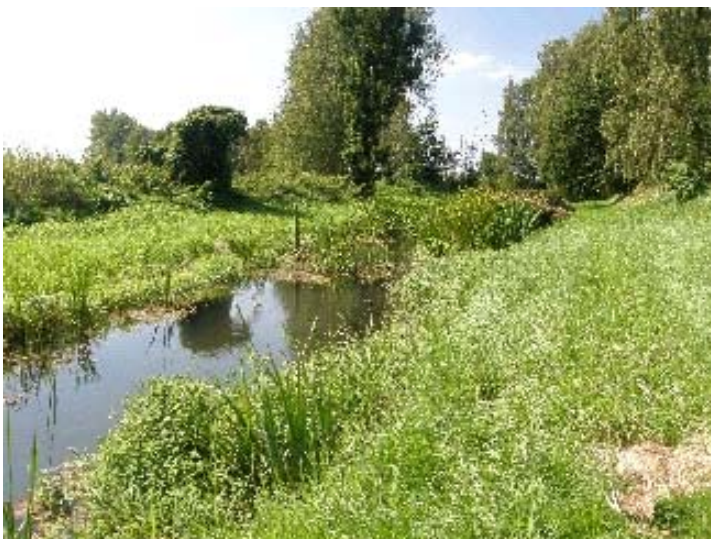
AB01, stark bewachsen

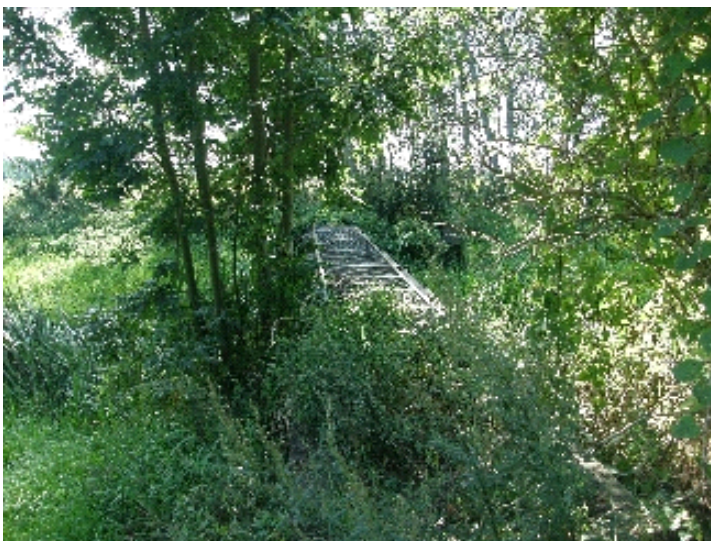
BW01, Draufsicht

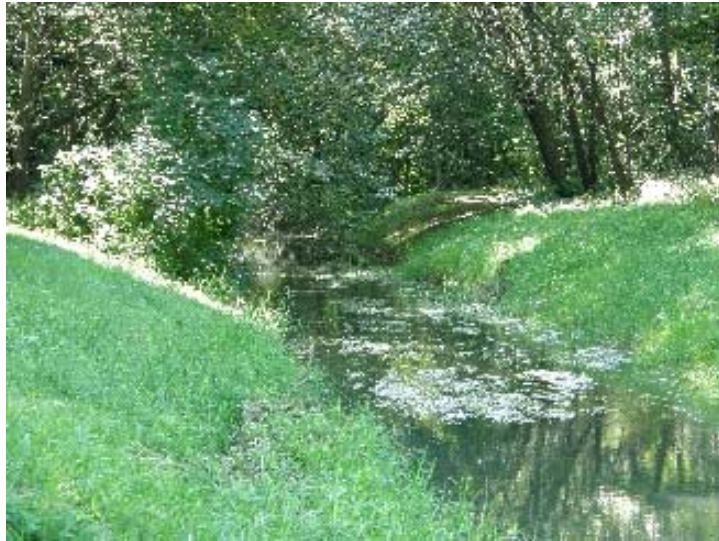
Foto Nummer 37000_01

AB07

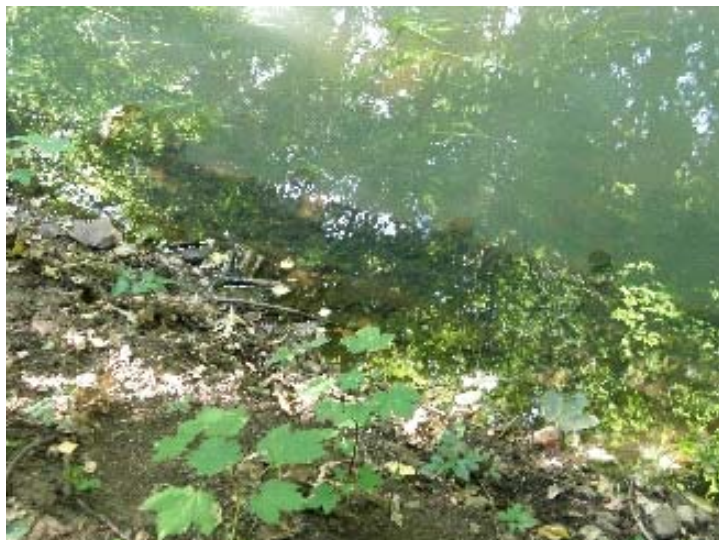
Foto Nummer 37000_02

AB07, Uferbefestigung

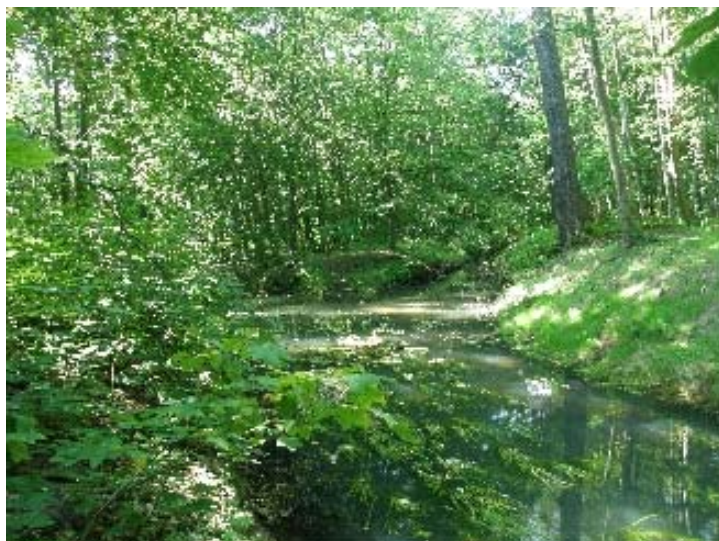
Foto Nummer 37100_01

AB07, Einmündung Stadtnuthe

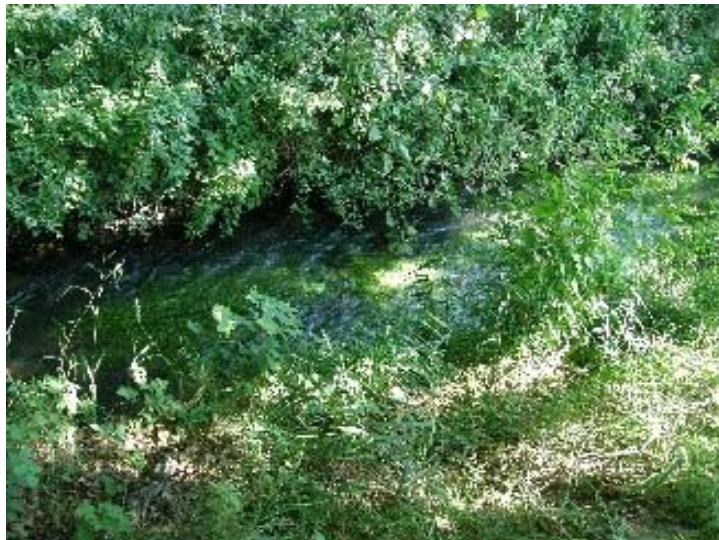
AB08, Steine auf Sohle

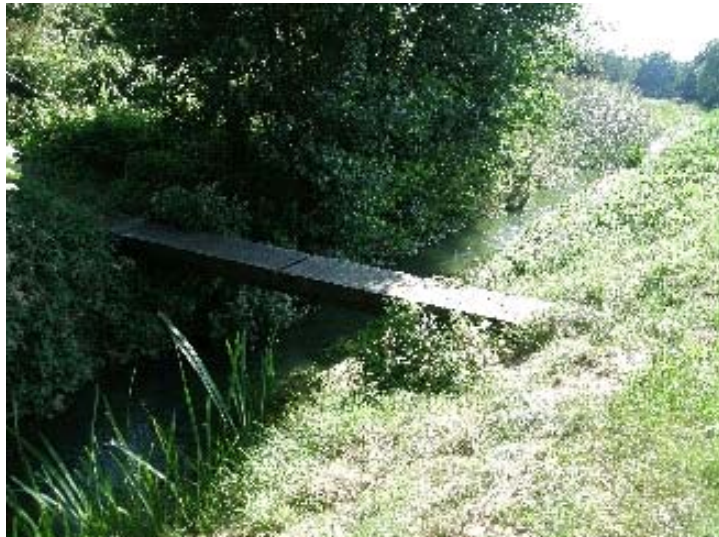
Steg vom Grundstück über Nuthe

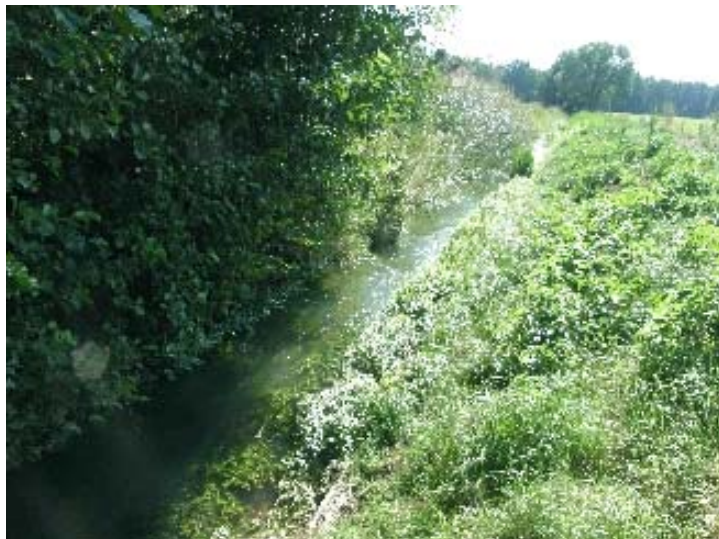
AB08

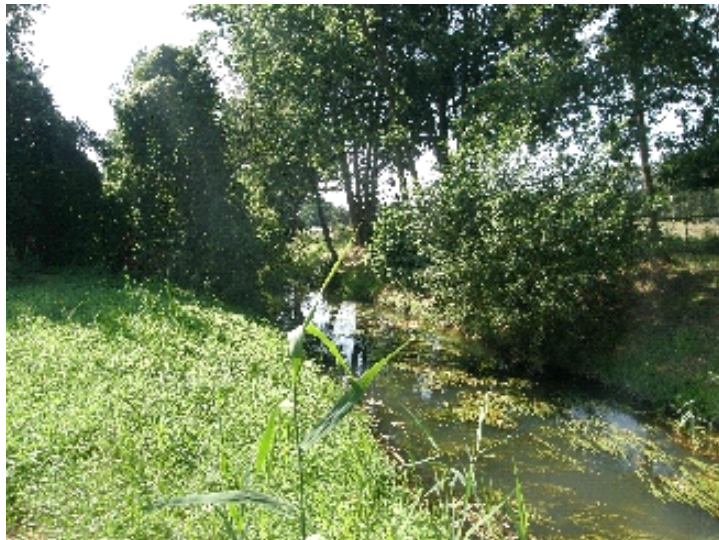
Foto Nummer 40500_01

AB13

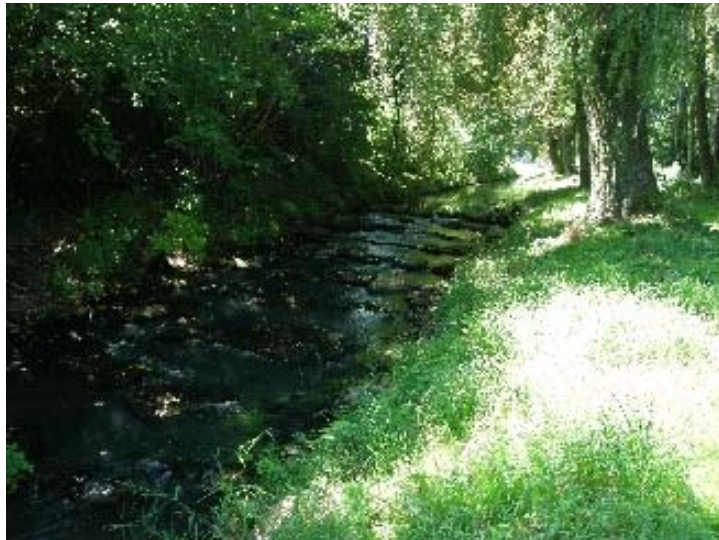
Foto Nummer 41400_02

BW24 - rauhe Rampe mit
Steinversatz

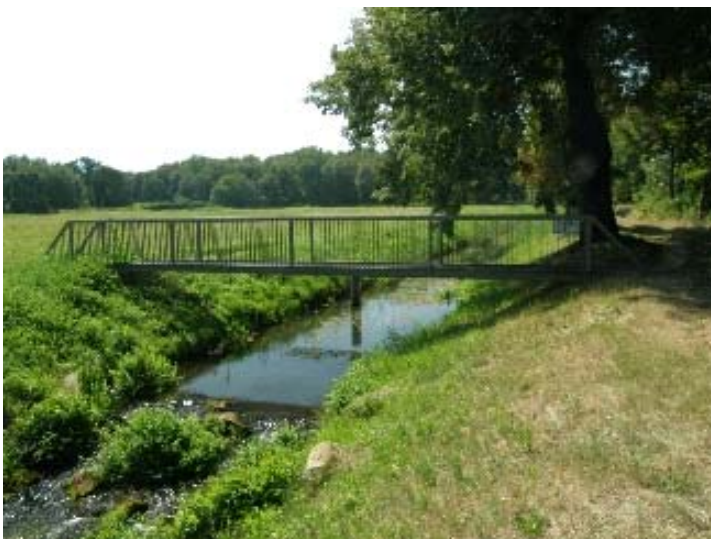
BW26 - Kontrollbrücke für
ehemaliges Wehr

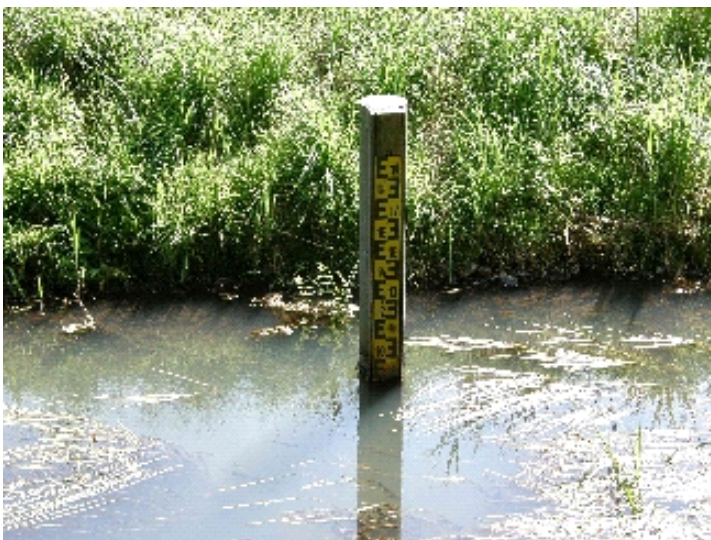
Pegellatte

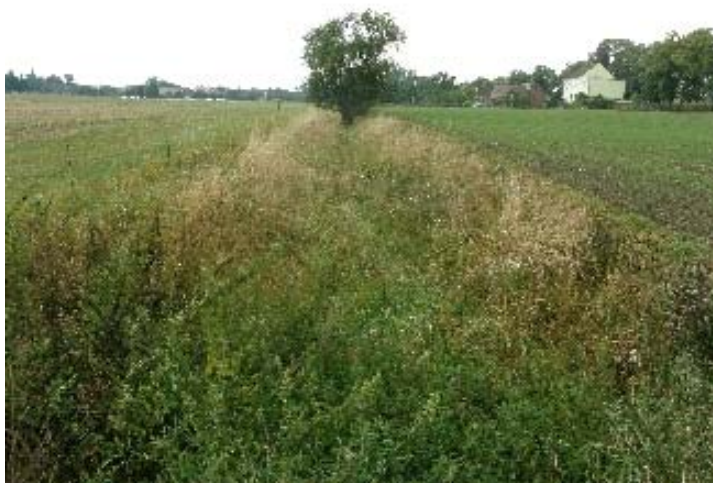
weiterer Gewässerverlauf nach
Routenende

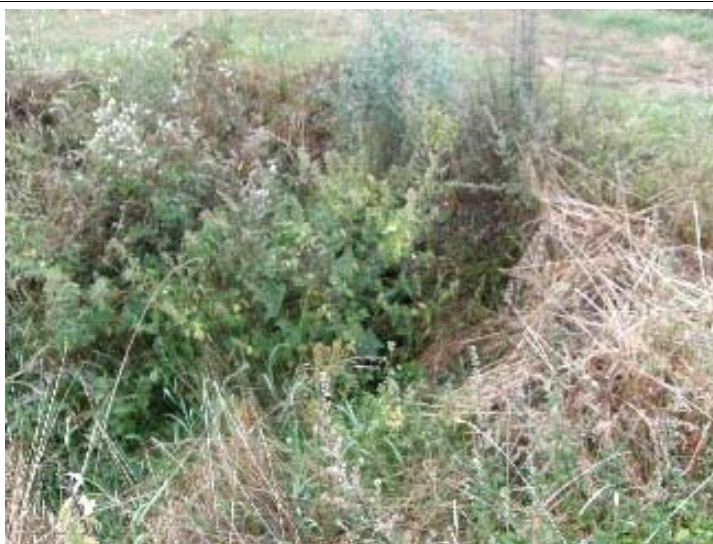
Rohrdurchlass nach Routenende

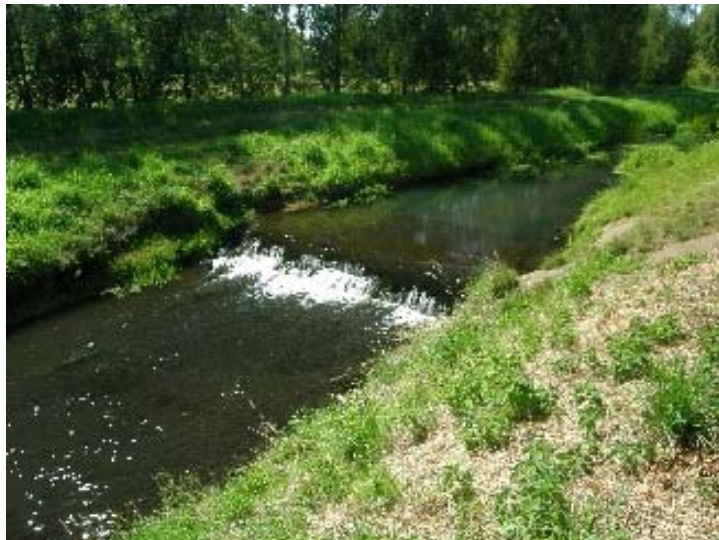
Foto Nummer 42400_02

BW29 - Sohlabsturz mit AB16

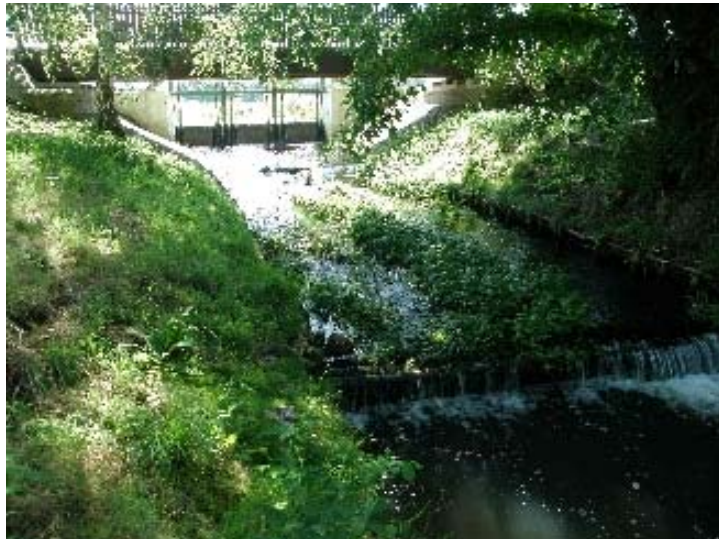
Foto Nummer 42900_03

Wehr mit Sohlabsturz

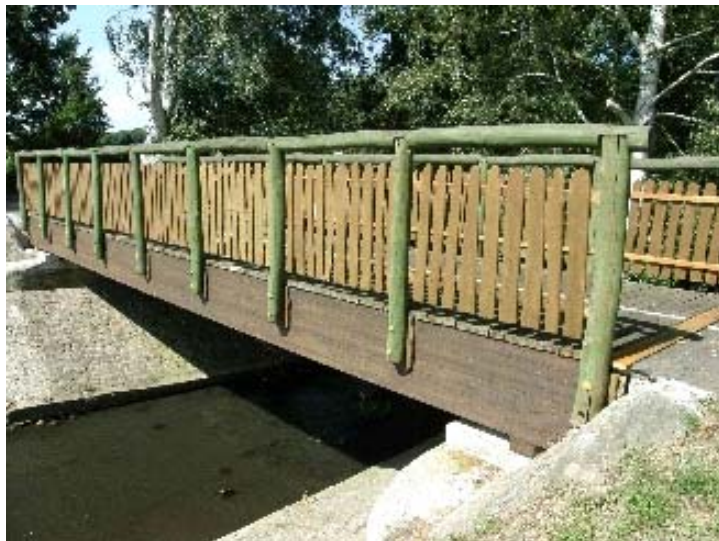
Foto Nummer 42900_04

BW31 - Holzbrücke für Fuß- und Radweg

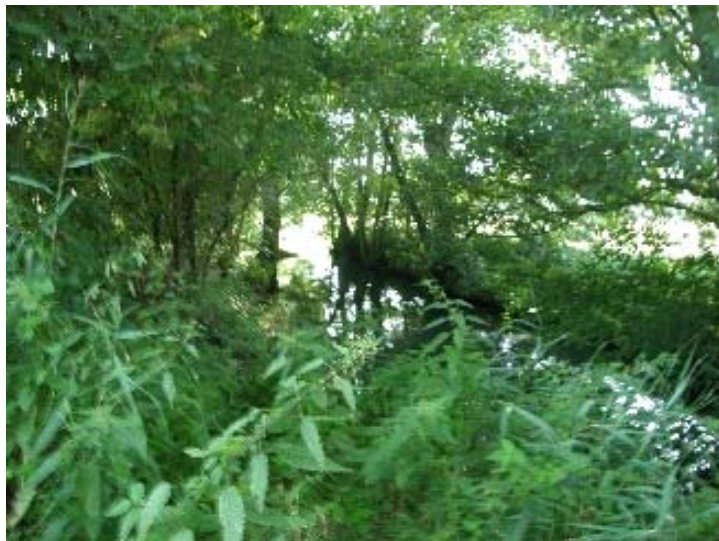
Foto Nummer 43400_01

AB18 mit Erlengehölzen

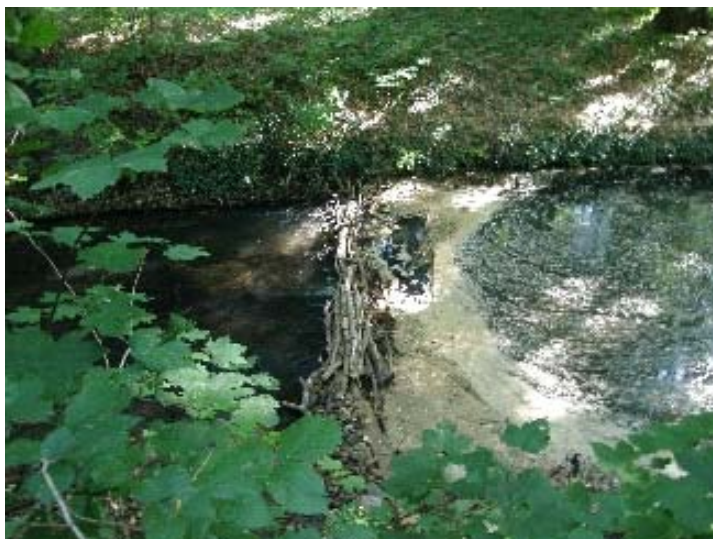
Insel mit Holzfaschinen gesichert

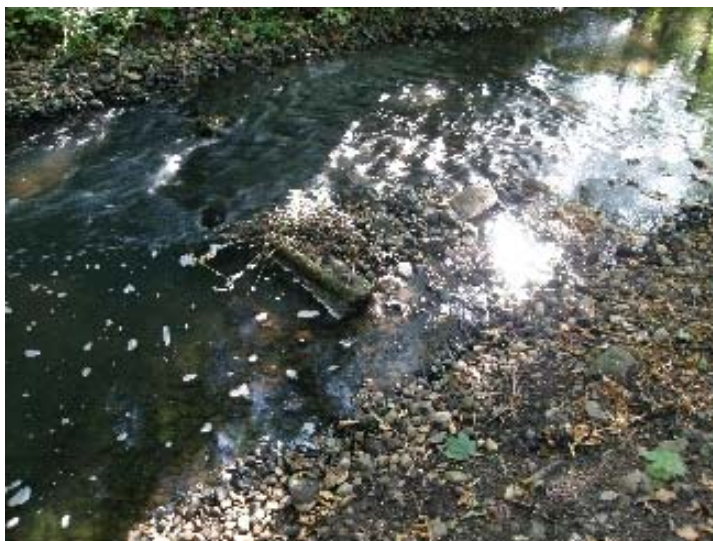
BW37 - Sohlgleite

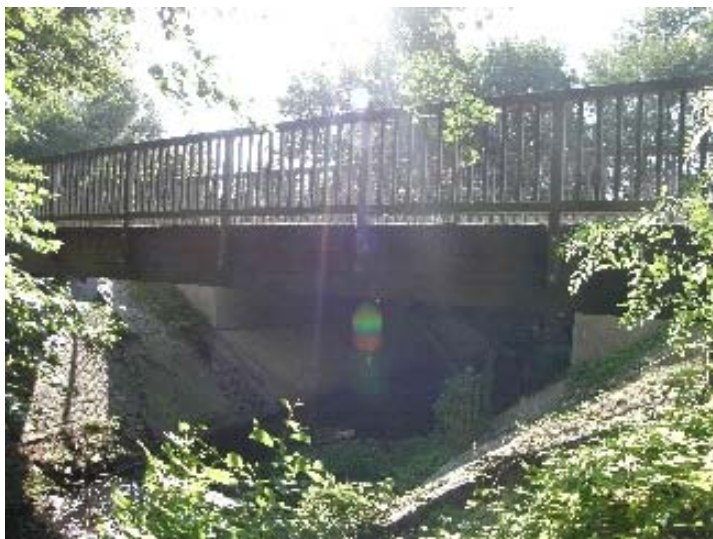
BW38 - Holzbrücke für Fuß- und Radweg

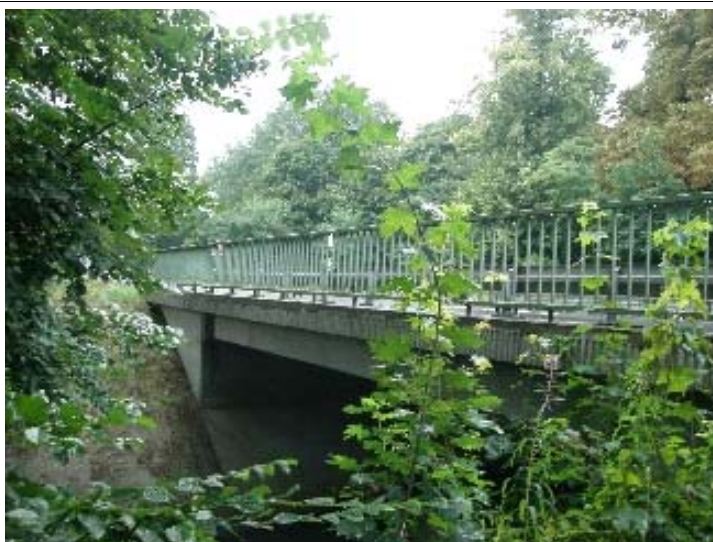
BW39 - Brücke Luckenwalder Chaussee

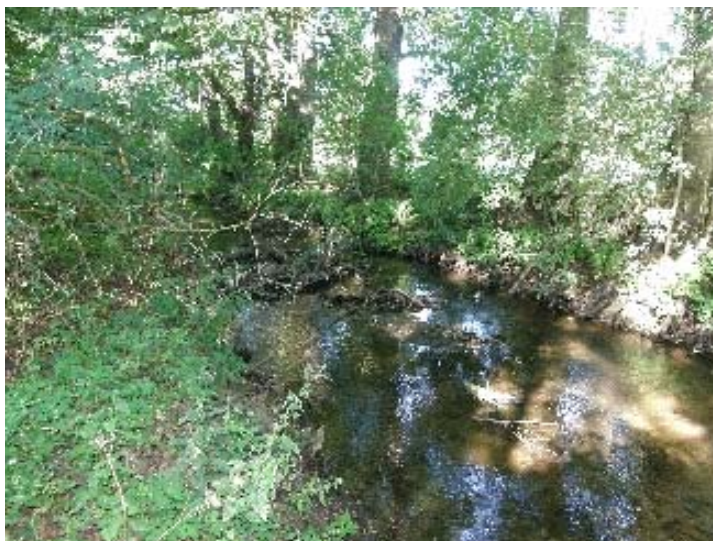
AB20 mit Treibholzverkläuserung

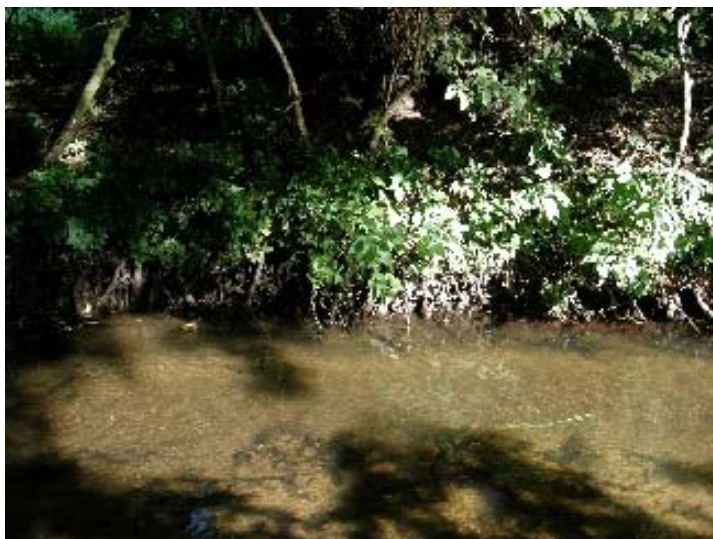
dichte Erlenwurzeln z.T. hinterspült

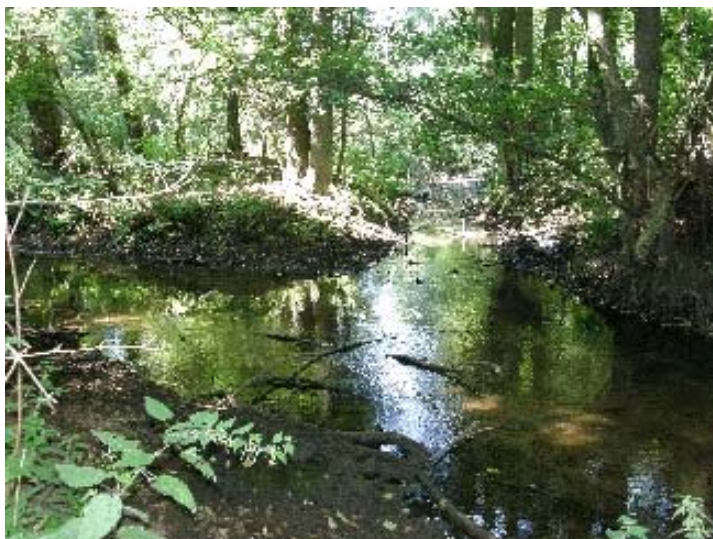
Foto Nummer 47300_01

Zulauf Grönaer Graben

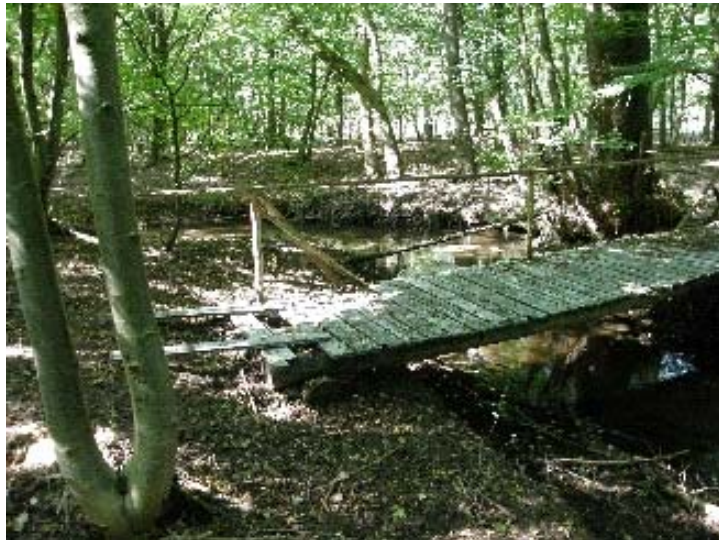
BW45 - provisorische Holzbrücke
aus Militärzeiten

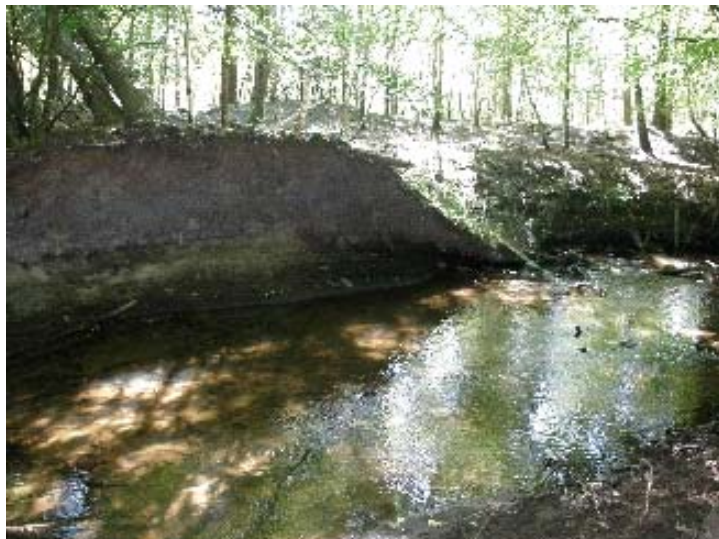
AB22 mit Treibholzverklauelung

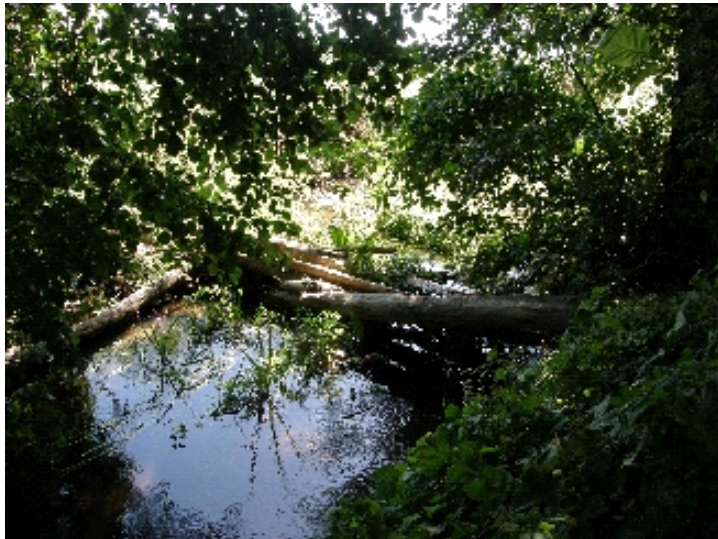
Foto Nummer 50000_03

AB25 mit provisorischem Steg

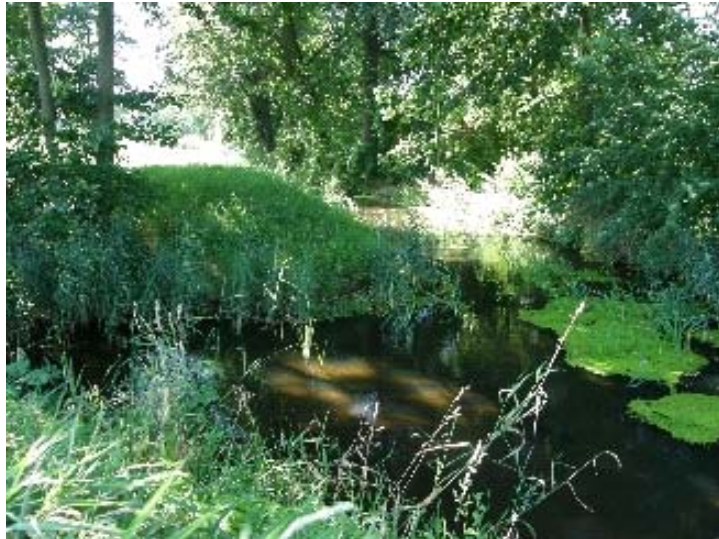
Foto Nummer 50700_02

Zulauf Zinnaer Ostgraben

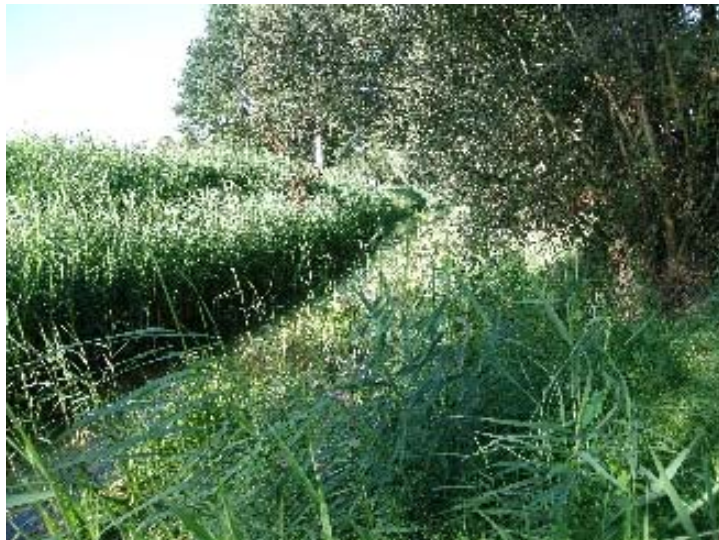
Foto Nummer 50900_02

AB27 - Siedlungsbereich

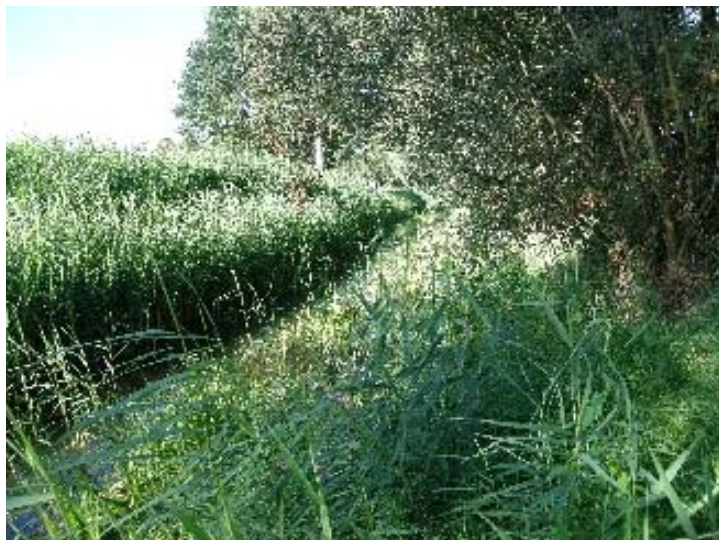
Foto Nummer 50900_03

AB27 - Siedlungsbereich

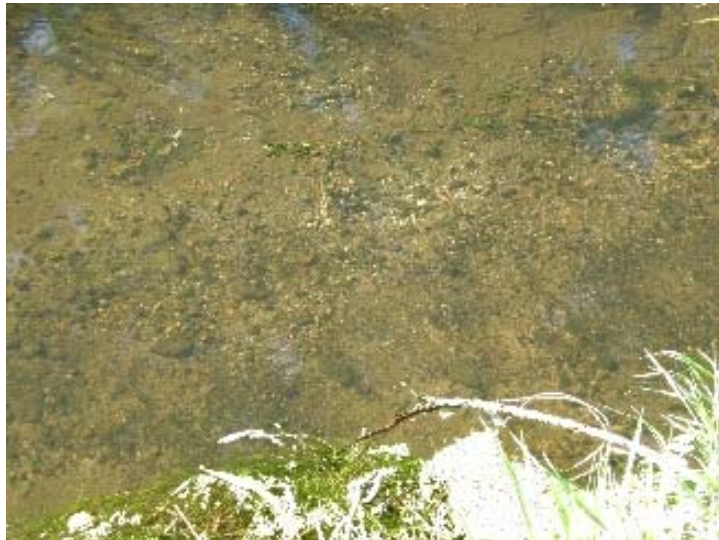
Sohlsituation

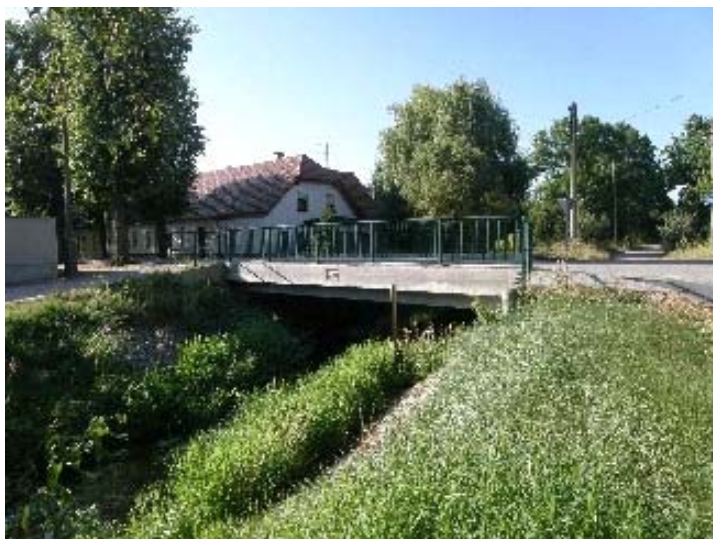
BW50 - Straßenbrücke
"Bahnhofstraße"

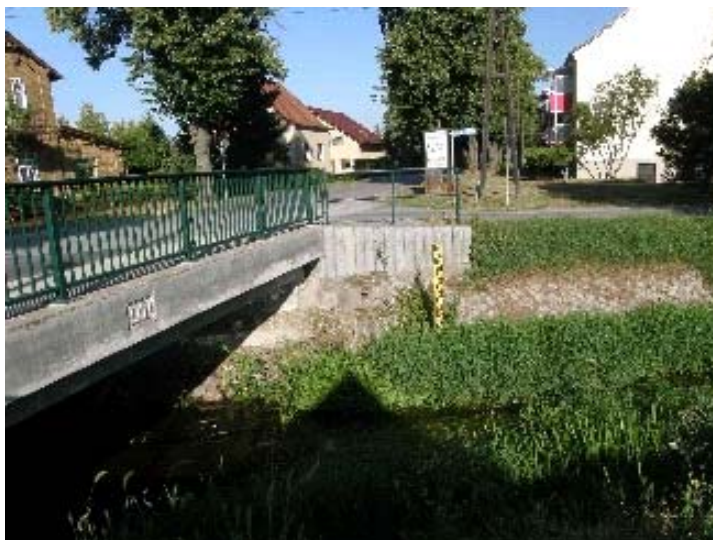
BW50 - Straßenbrücke
"Bahnhofstraße"

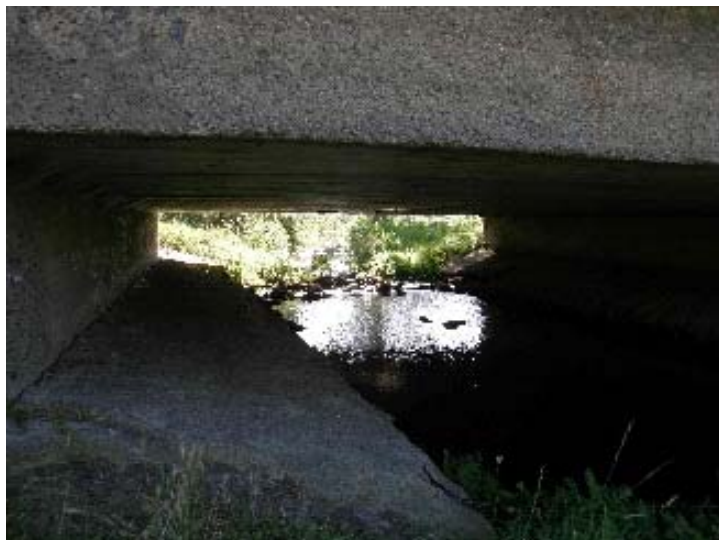
Foto Nummer 52200_02

BW54 - Straßenbrücke, Sohlbereich

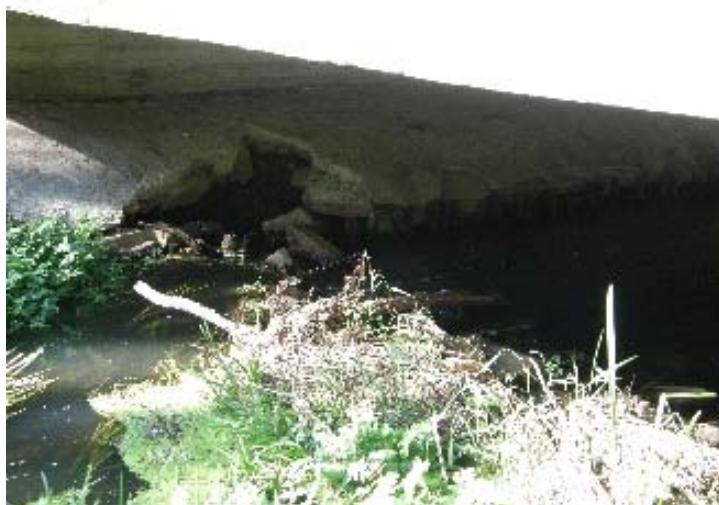
Foto Nummer 52200_03

BW54 - defekte Betonplatte

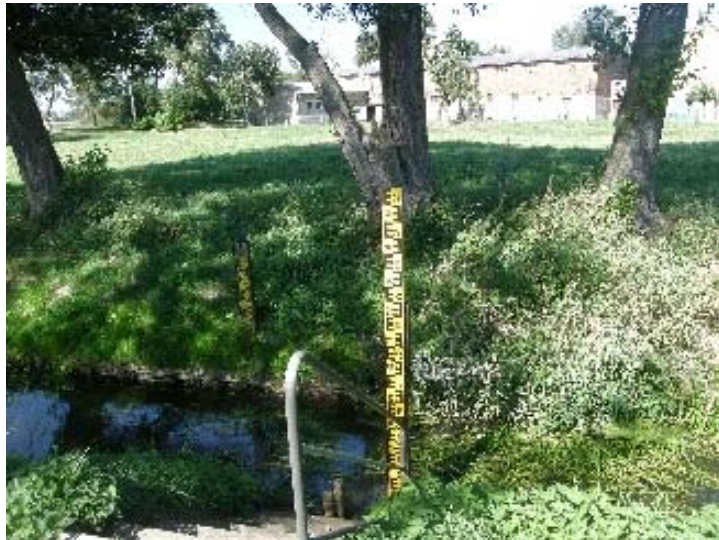
Lattenmesspegel

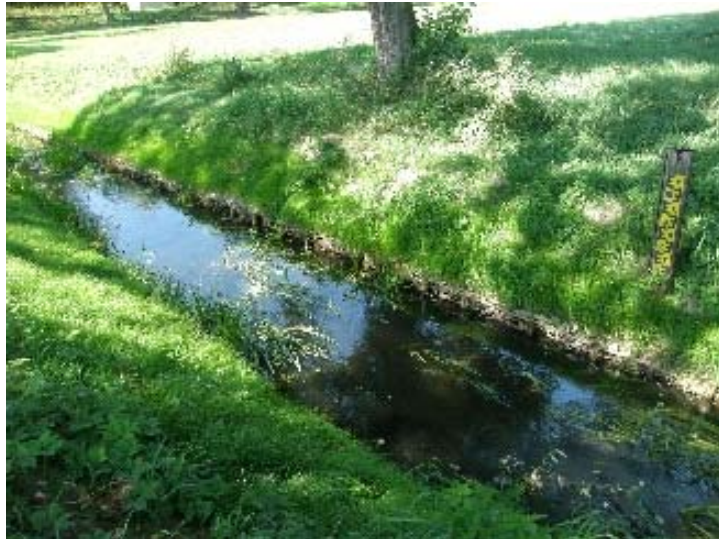
Uferbefestigung im
Messpegelbereich

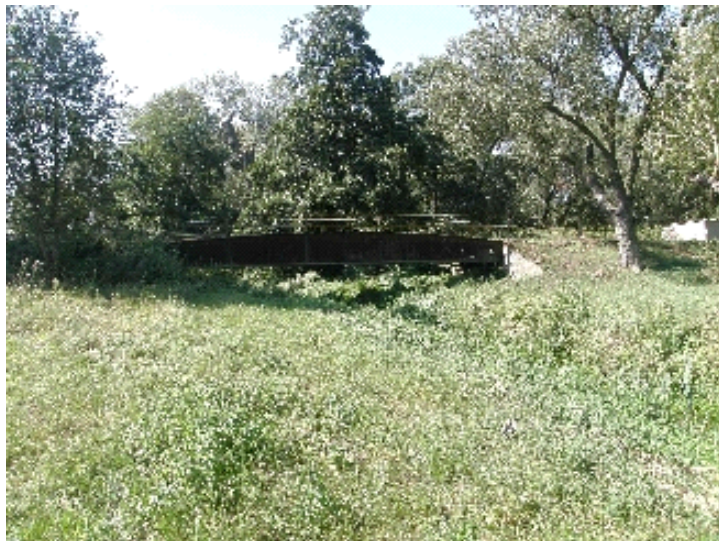
BW60 - Brücke

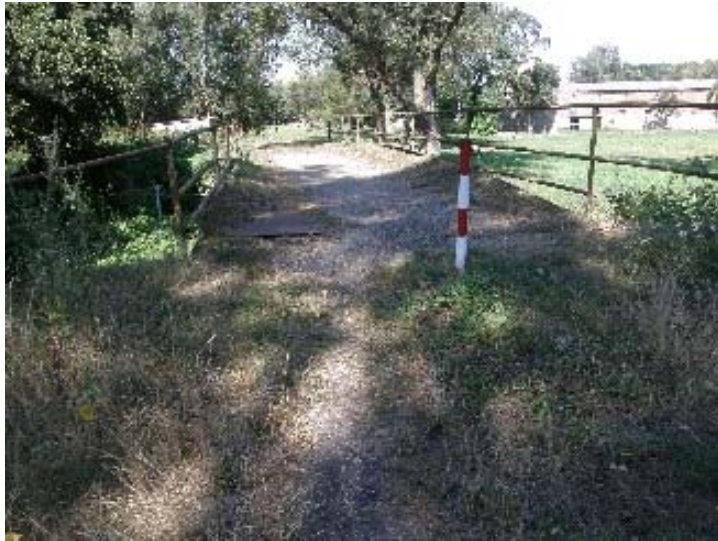
Foto Nummer 54200_02

BW60 - Brücke (Draufsicht)

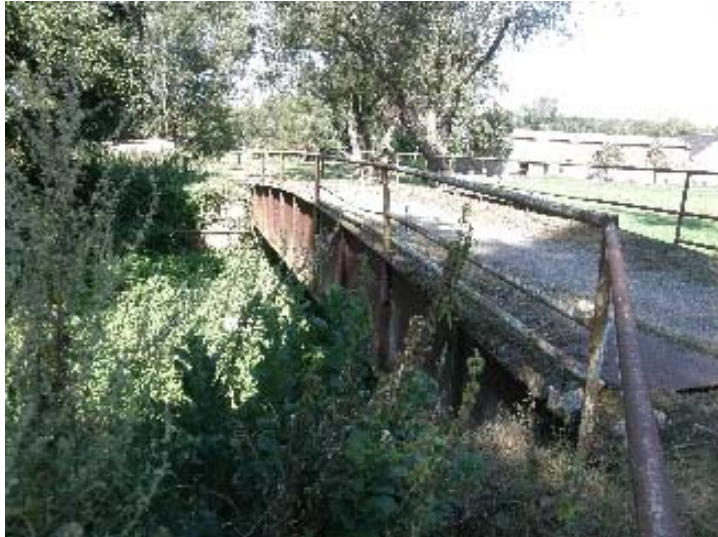
Foto Nummer 54200_03

BW60 - Brücke

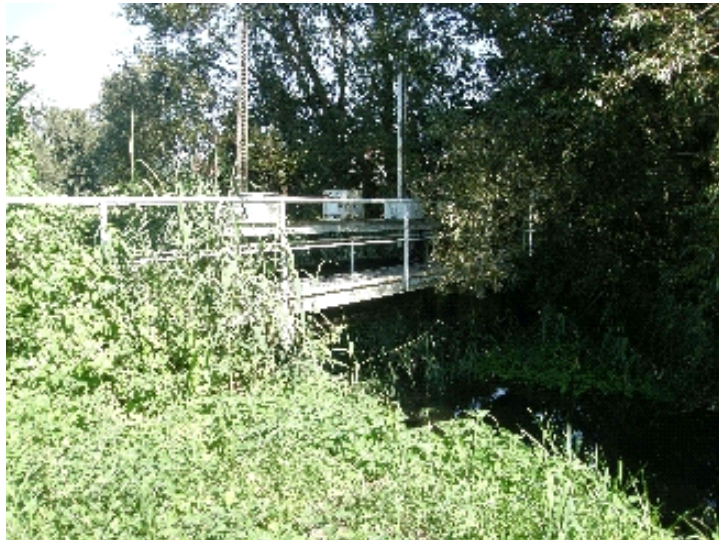
BW61 - Doppelschütz, Tafel
gezogen

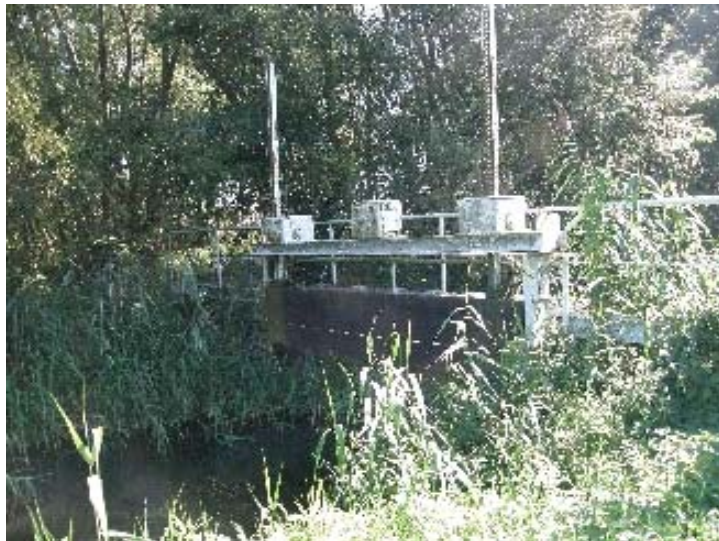
BW61 - Doppelschütz, Tafel
gezogen

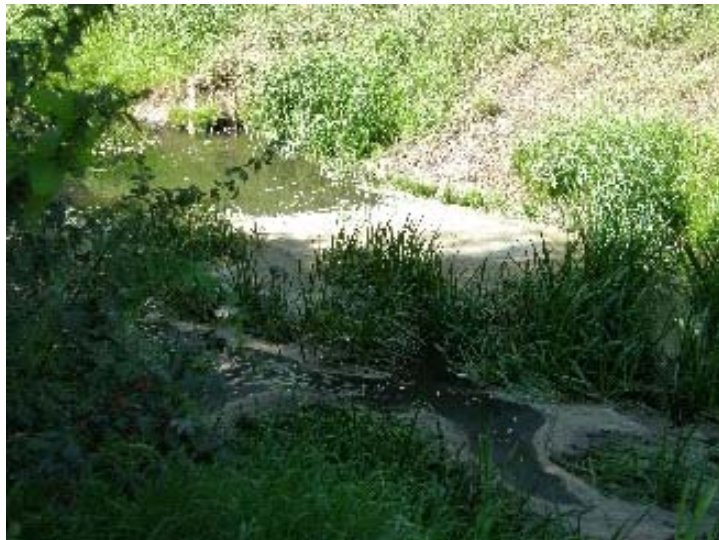
Einlauf Kläranlage, bräunlicher
Schaum auf Wasseroberfläche

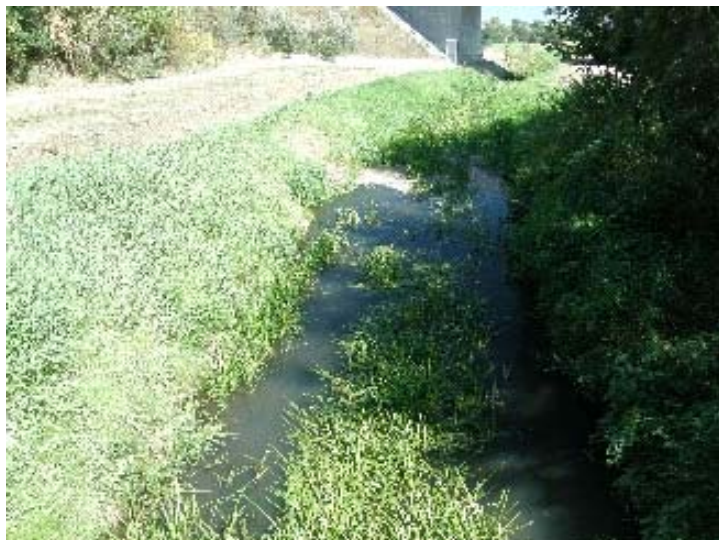
AB3, linker Einlauf Kläranlage

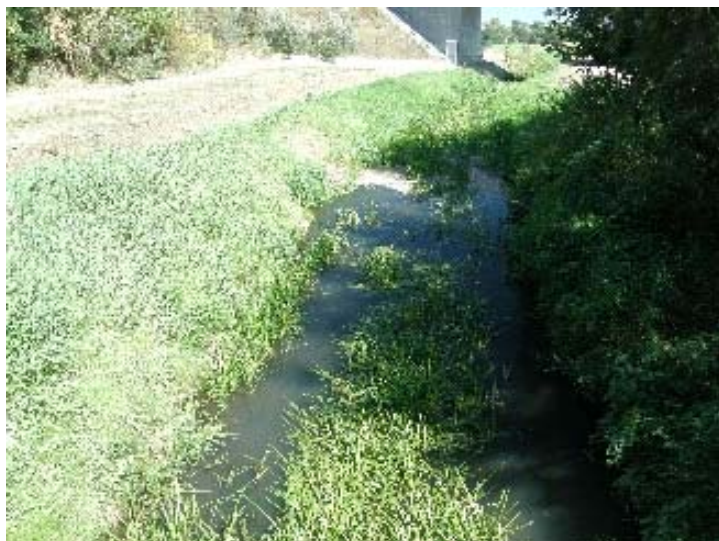
Einlauf Kläranlage, bräunlicher
Schaum auf Wasseroberfläche

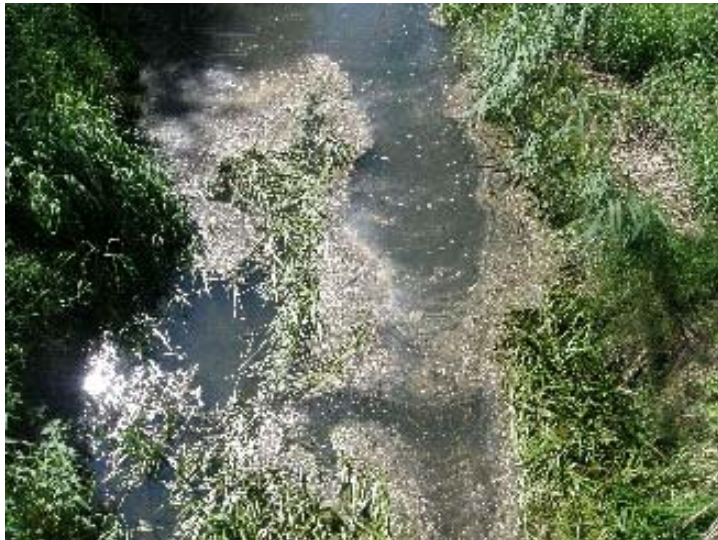
bräunlicher Schaum auf
Wasseroberfläche

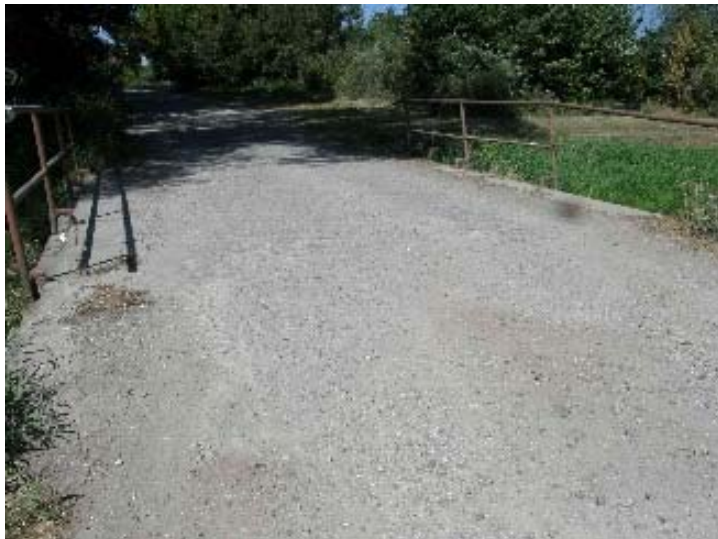
BW64 - Brücke Überweg

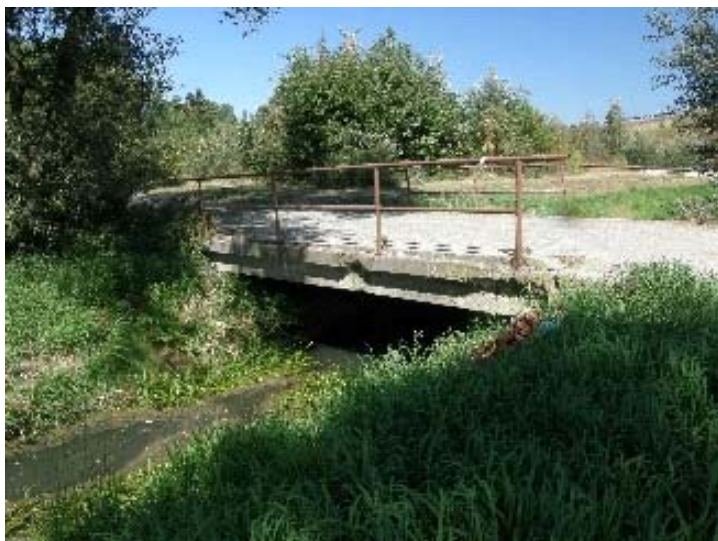
BW64 - Brücke Überweg
(Draufsicht)

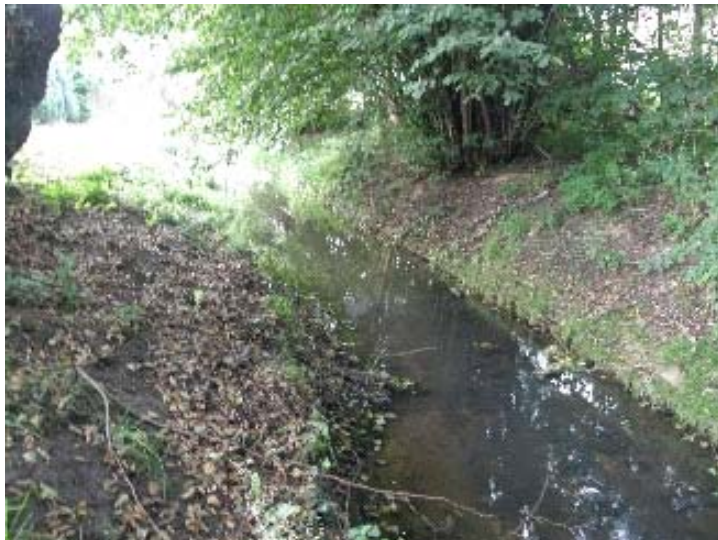
Foto Nummer 56600_01

AB34

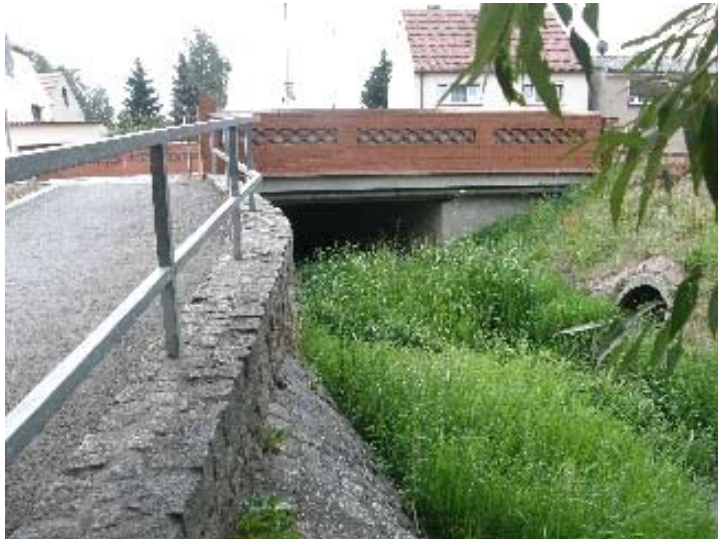
Foto Nummer 56600_02

BW67

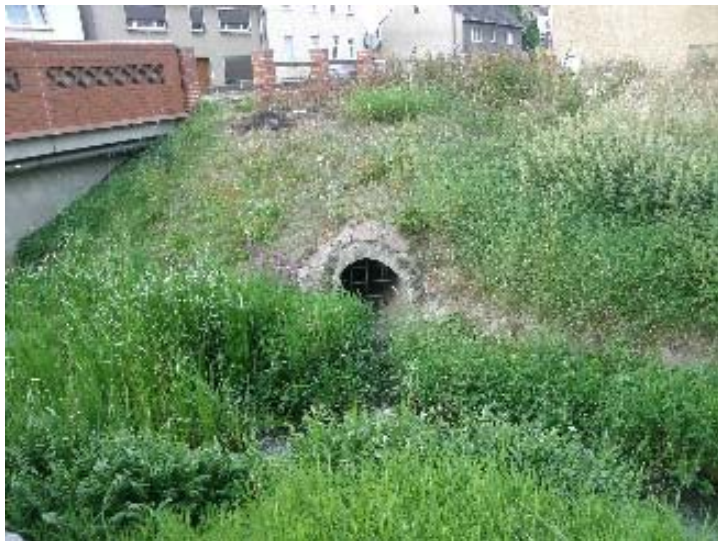
Foto Nummer 56600_03

Regeneinlauf am BW67

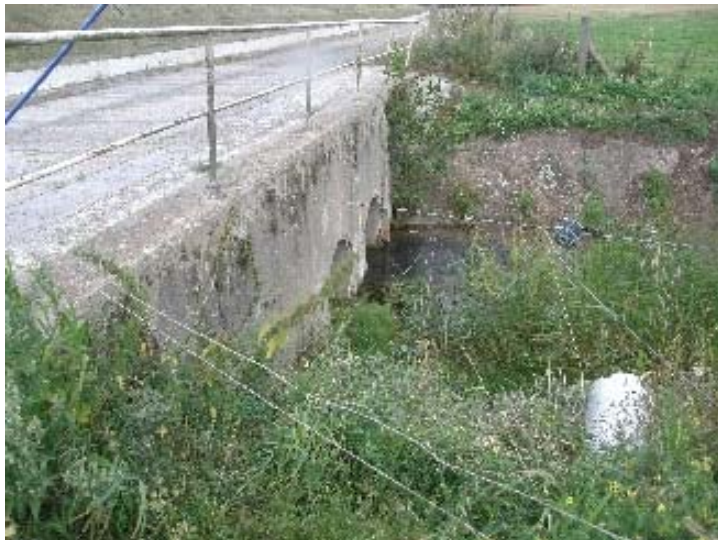
Foto Nummer 58000_03

BW70

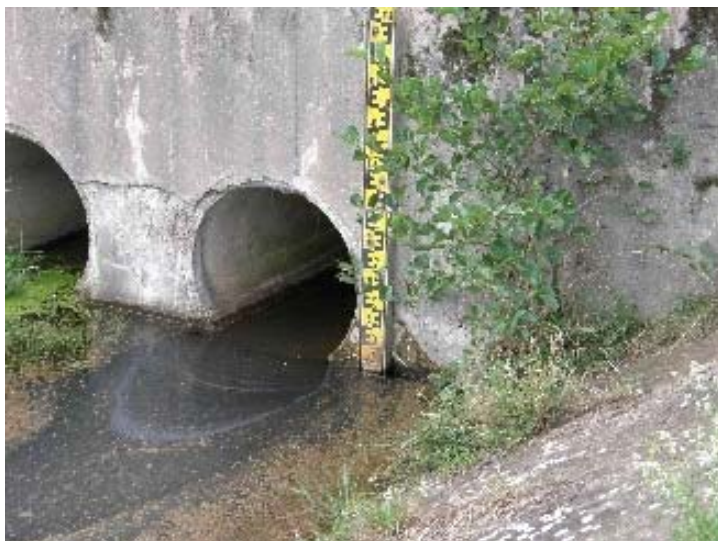
Foto Nummer 58000_05

BW70, Lattenmesspegel

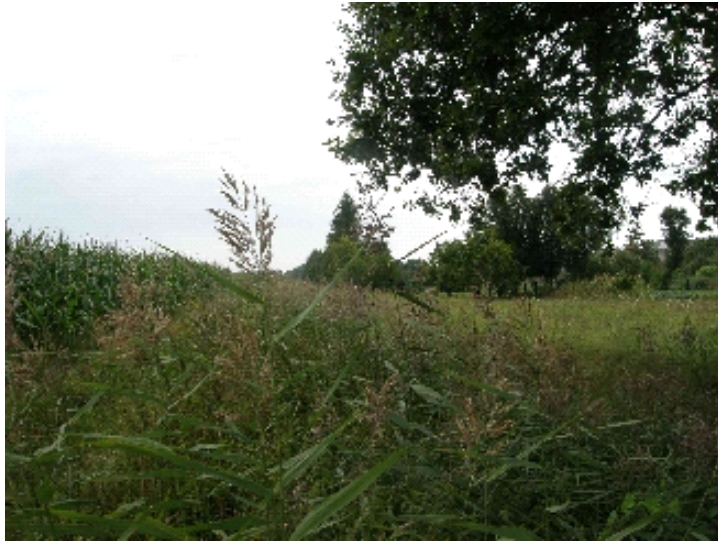
Foto Nummer 64700_02

AB41

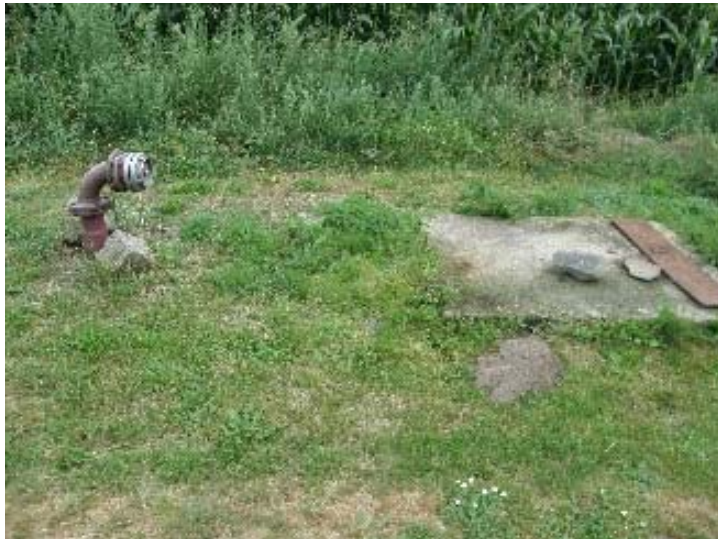
Foto Nummer 64800_01

Wasserentnahmestelle

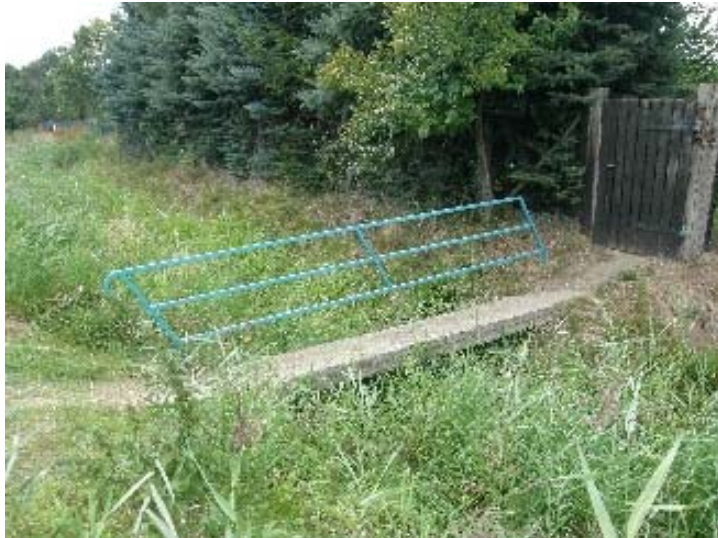
Foto Nummer 64900_01

BW82 - Behelfsbrücke

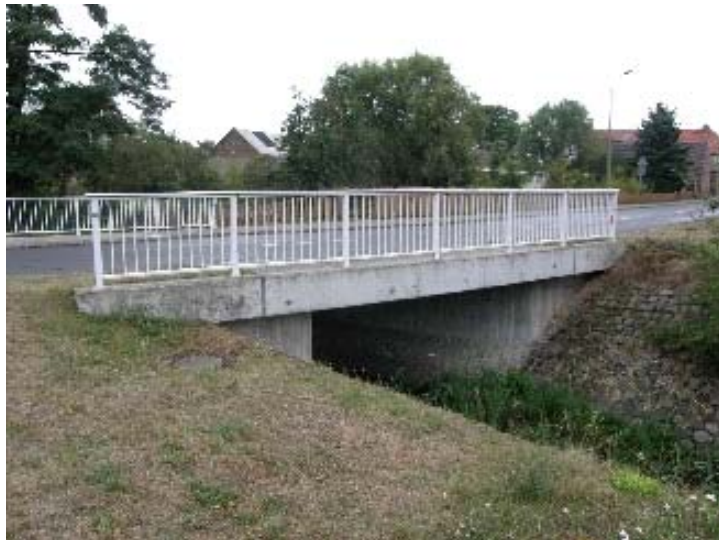
Foto Nummer 65200_02

BW86 - Brücke
Dorfstraße/Wittenbergerstraße

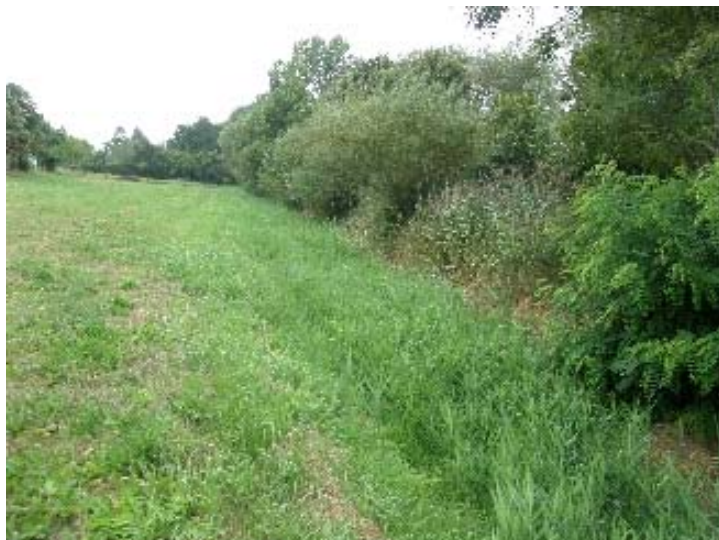
Foto Nummer 65300_01

AB42
