Abschnitt: 584_34470_66753_AB01

Gewässer: Nuthe

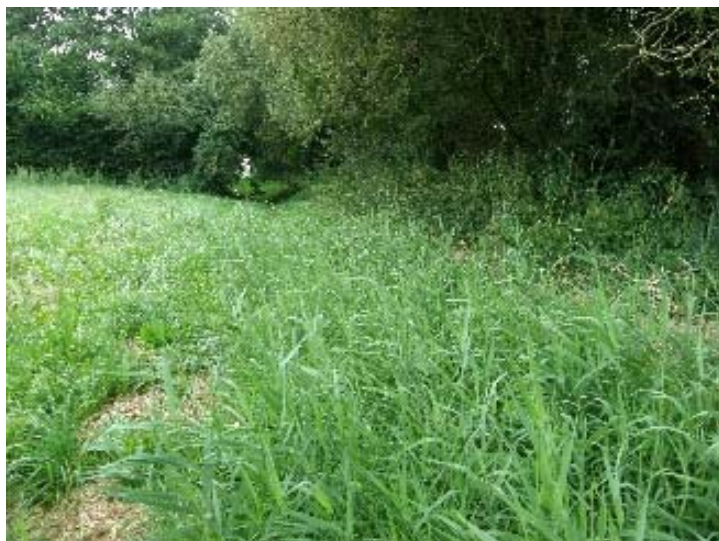
Foto Nummer 65400_01

AB42
