**ID des OWK** 584814\_861

**Firma:** Idas

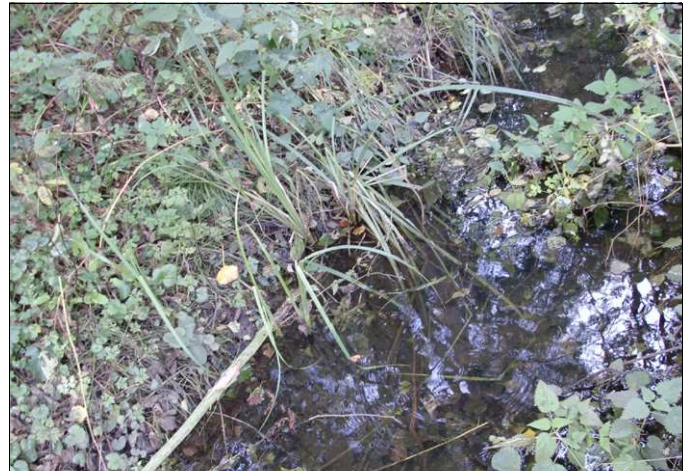
**Bemerkung:** Km 0,0; Rietzer Mühlenbach endet im Baggersee. Unterhalb Baggersee kommt fast kein Wasser mehr an. Graben wird aus Regenwasser des

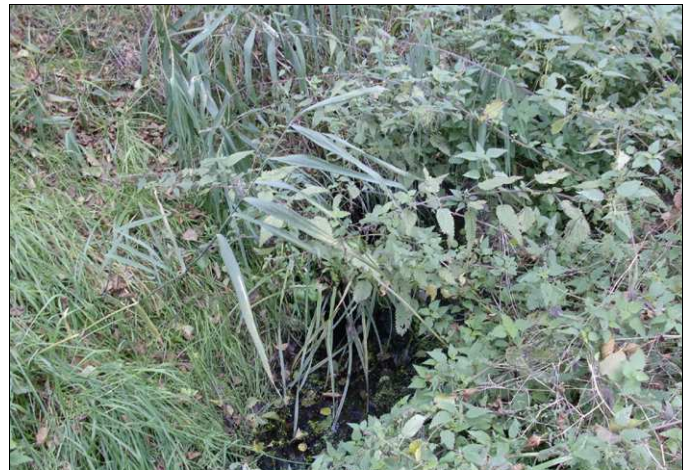
**Bemerkung:** Km 0,1; Rietzer Mühlenbach endet im Baggersee. Unterhalb Baggersee kommt fast kein Wasser mehr an. Graben wird aus Regenwasser des

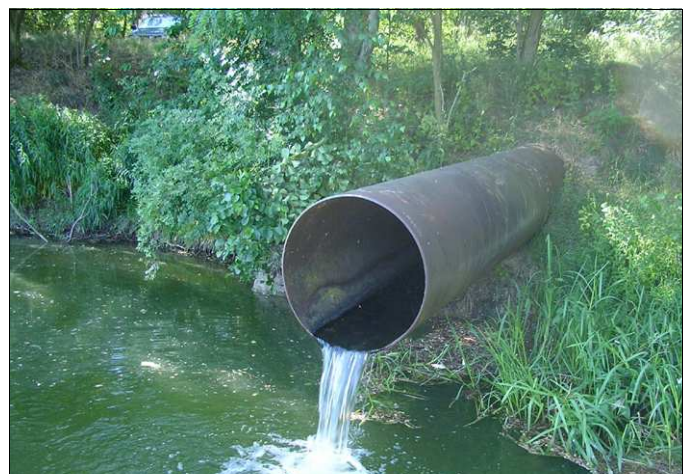
**Bemerkung:** Bauwerk B13, Durchlass

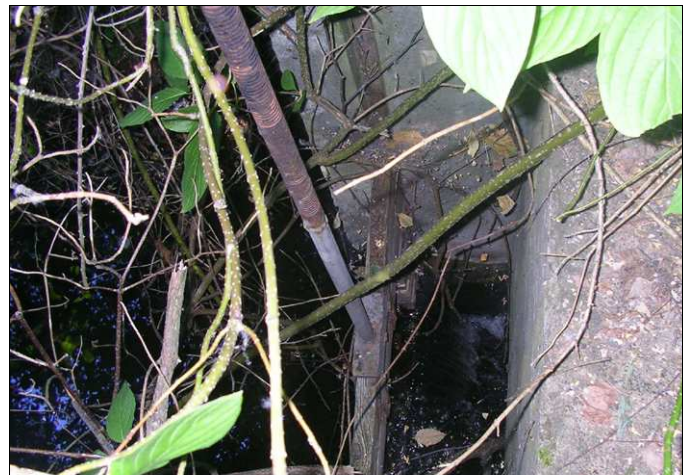
**Bemerkung:** Bauwerk B13, Stau.

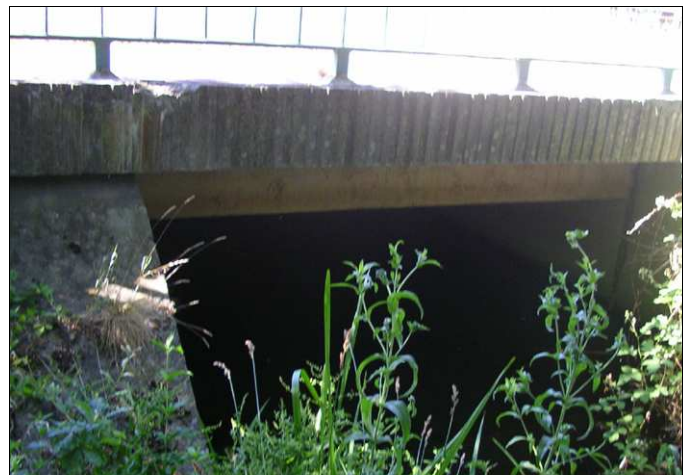
**Bemerkung:** Bauwerk B14, Bahnbrücke.

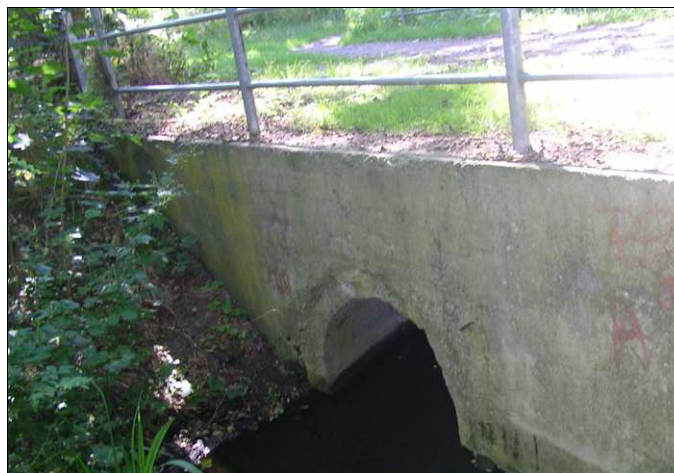
**Bemerkung:** Bauwerk B15, Durchlass/Überfahrt.

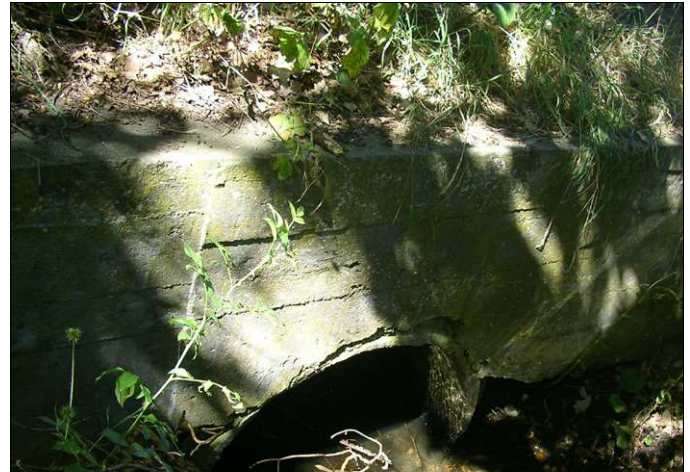
**Bemerkung:** Bauwerk B16, Durchlass/Überfahrt.

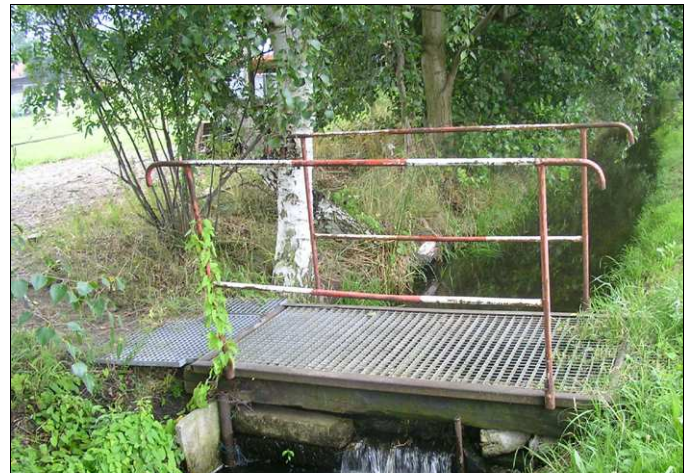
**Bemerkung:** Bauwerk B17, Steg mit Stau

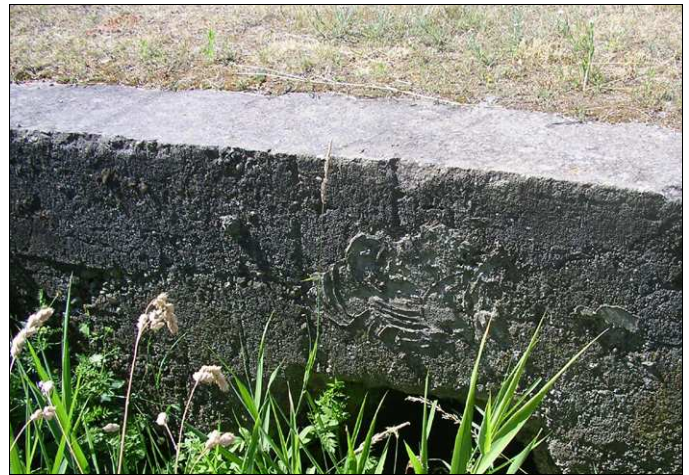
**Bemerkung:** Bauwerk B18, Durchlass/Überfahrt.

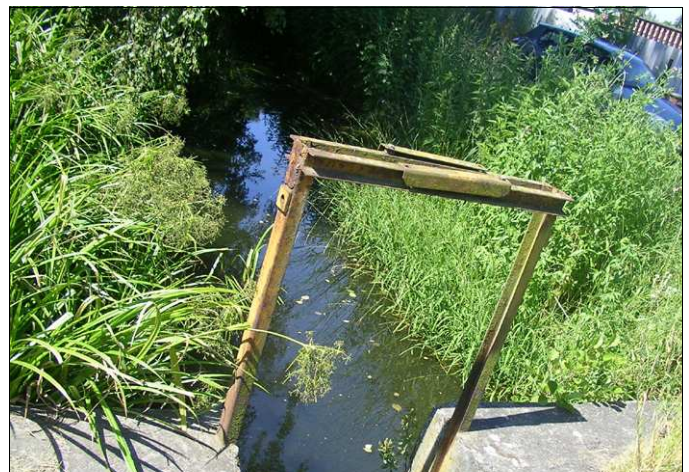
**Bemerkung:** Bauwerk B18, Stau

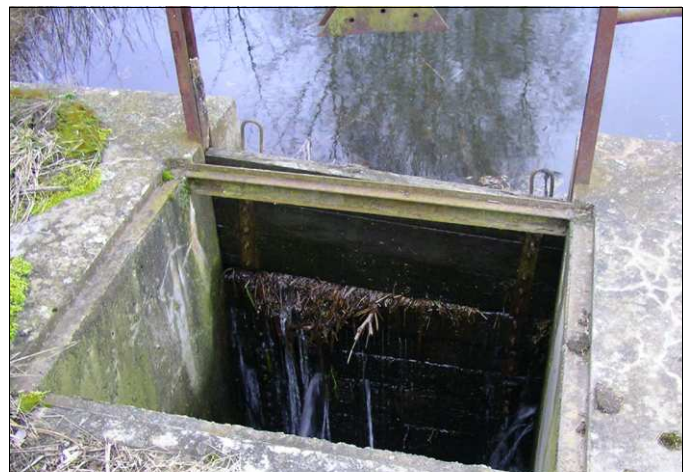
**Bemerkung:** Bauwerk B21, Stau

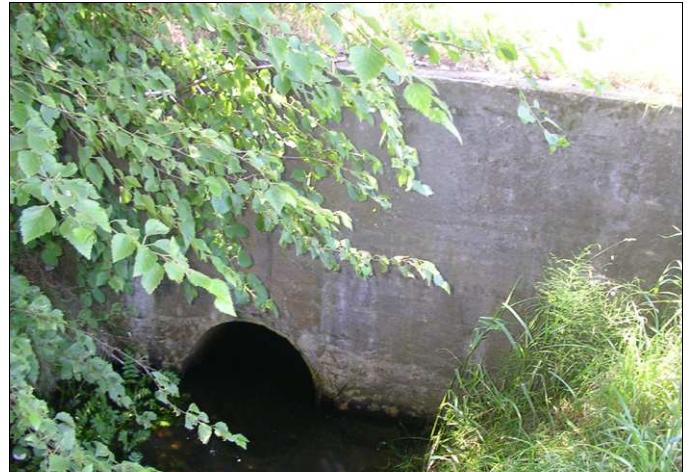
**Bemerkung:** Bauwerk B19, Duchlass.

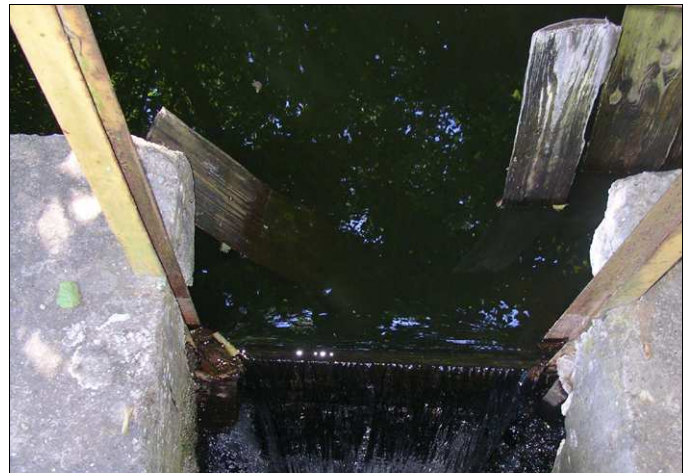
**Bemerkung:** Bauwerk B 19, Stau.

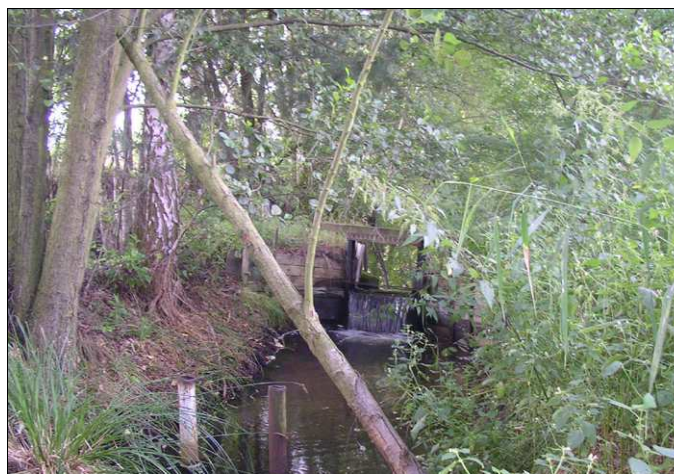
**Bemerkung:** Bauwerk B20, Stau.

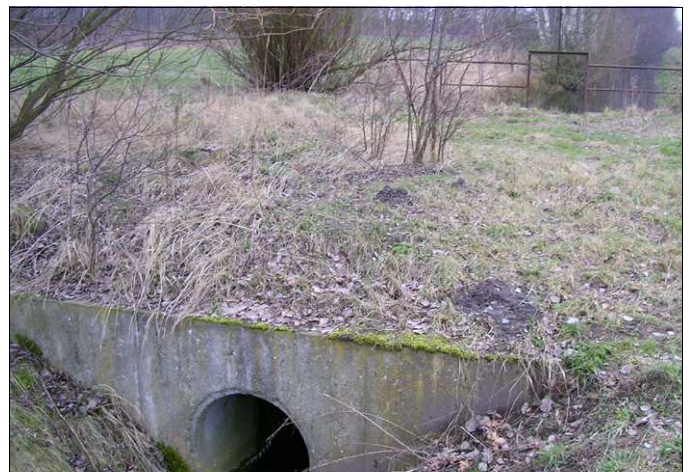
**Bemerkung:** Bauwerk B21, Duchlass.

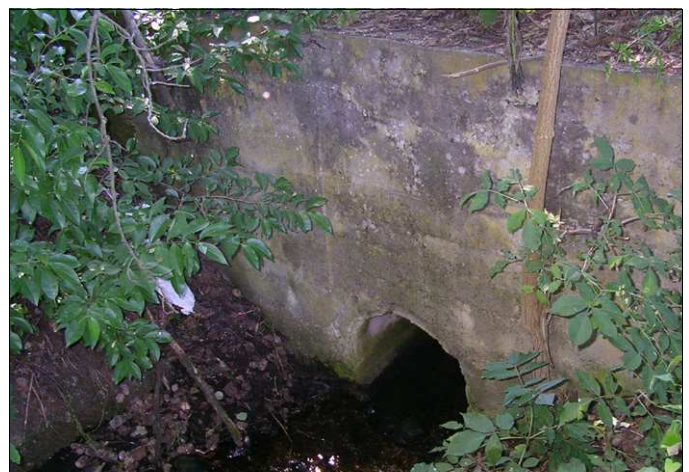
**Bemerkung:** Bauwerk B22, Duchlass

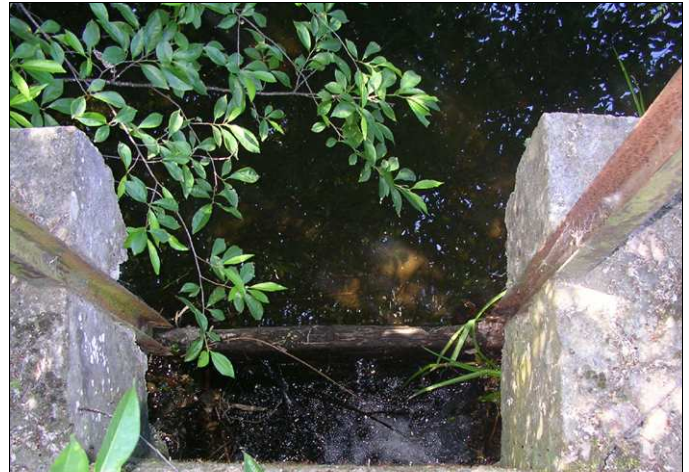
**Bemerkung:** Bauwerk B22, Stau

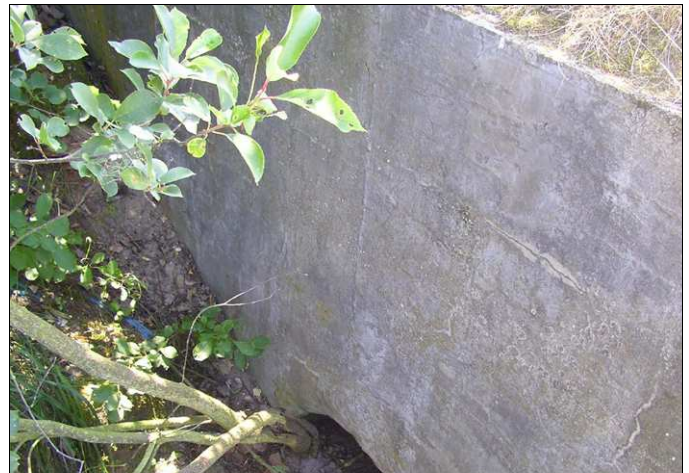
**Bemerkung:** Bauwerk B23, Duchlass.

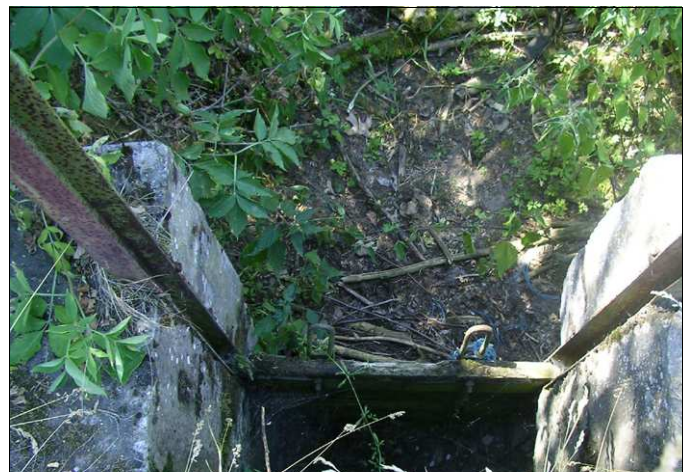
**Bemerkung:** Bauwerk B23, Stau.

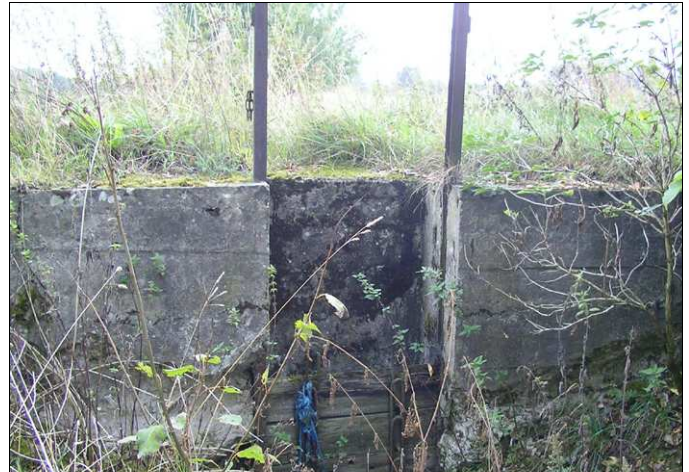
**Bemerkung:** Bauwerk B23, Stau.

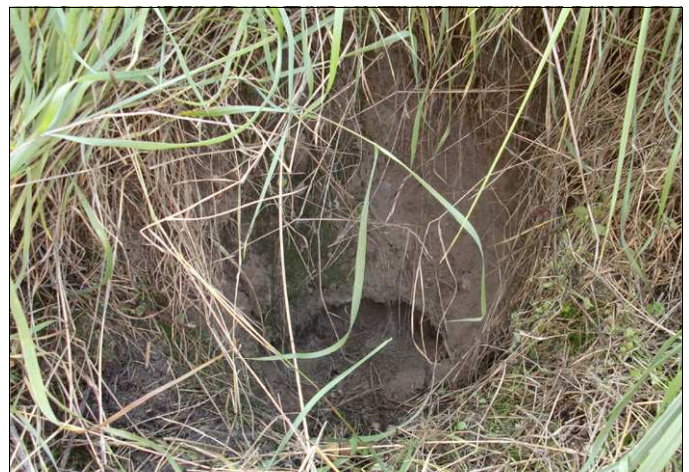
**Bemerkung:** Bauwerk B24, Durchlass/Überfahrt.

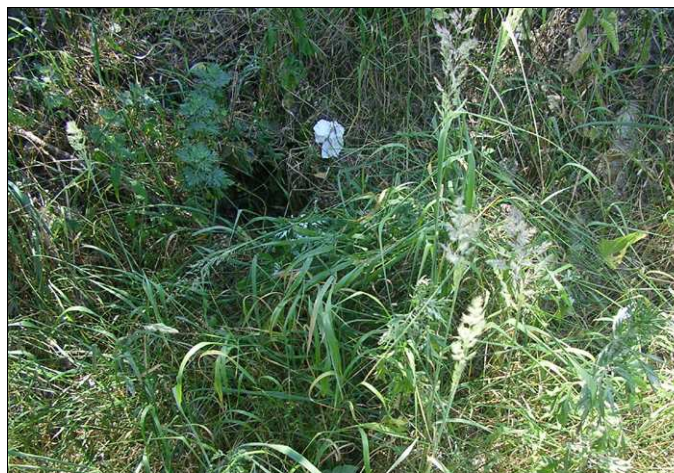
**Bemerkung:** Bauwerk B25, Durchlass/Überfahrt.

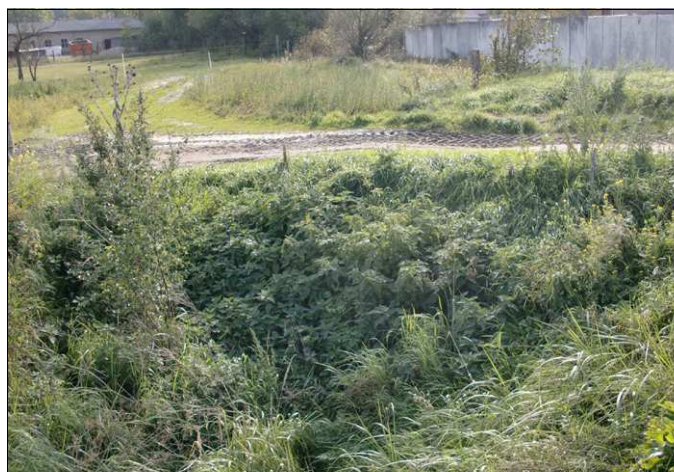
**Bemerkung:** Bauwerk B26, Durchlass/Überfahrt.

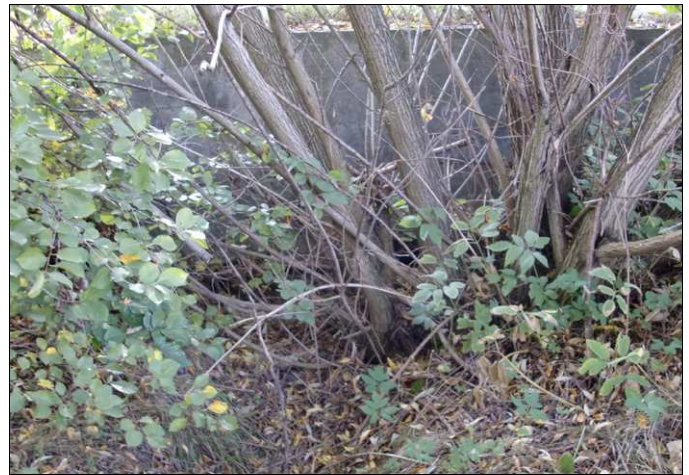
**Bemerkung:** Bauwerk B27, Durchlass/Überfahrt.

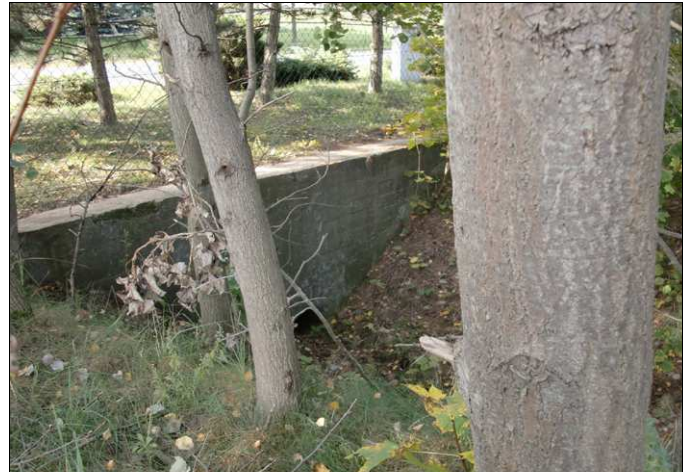
**Bemerkung:** Bauwerk B 28, Durchlass für Straße

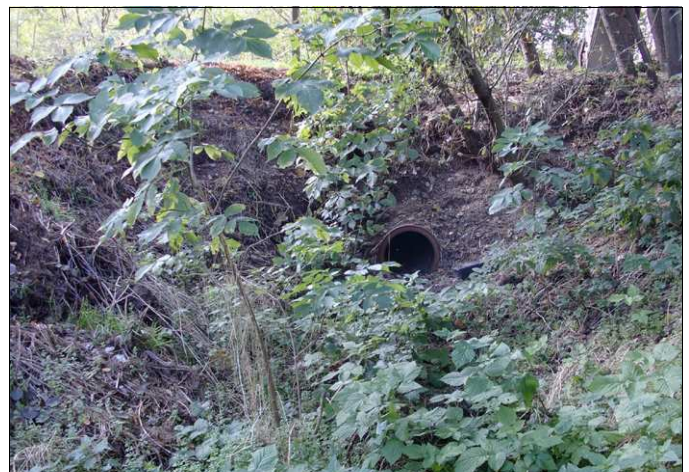
**Bemerkung:** Bauwerk B 29, Durchlass.

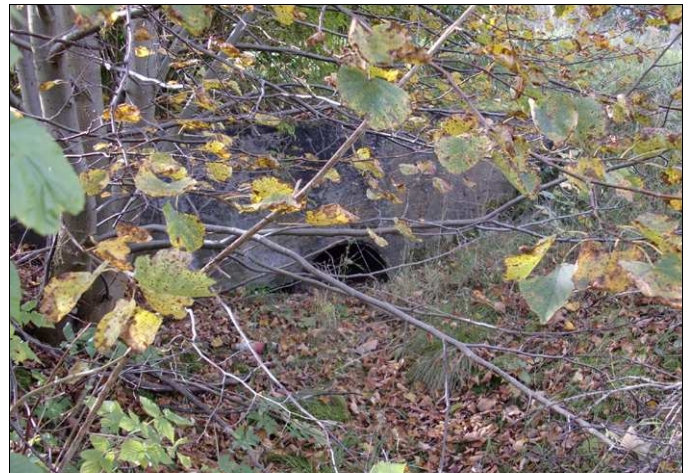
**Bemerkung:** Bauwerk B 30, Durchlass mit Stau.

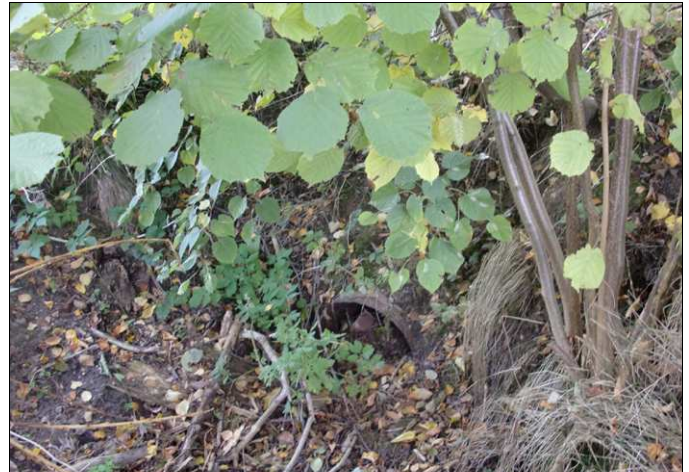
**Bemerkung:** Bauwerk B 31, Durchlass mit Mönch.

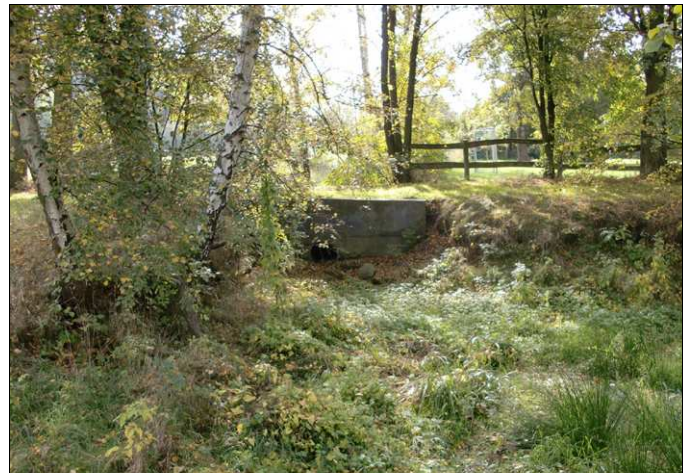
**Bemerkung:** Bauwerk B 32, Durchlass/ Überfahrt.

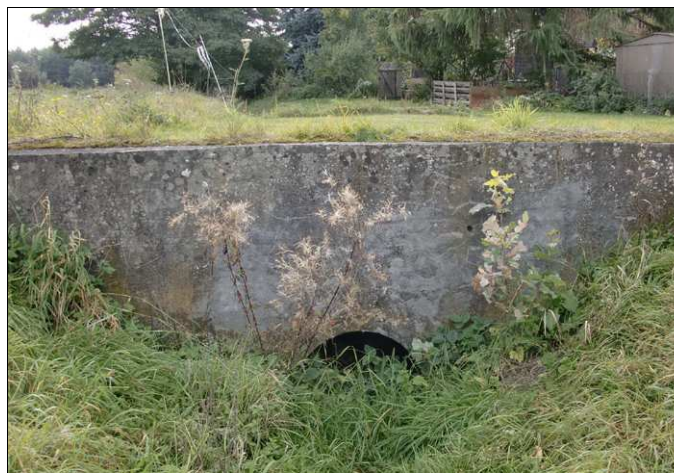
**Bemerkung:** Bauwerk B 33, Durchlass/ Überfahrt.
