Bezeichnung Foto: 584852_869_00000_00100_01.jpg

Abschnitt: 584852_00000_00100

ID des OWK 584852_869

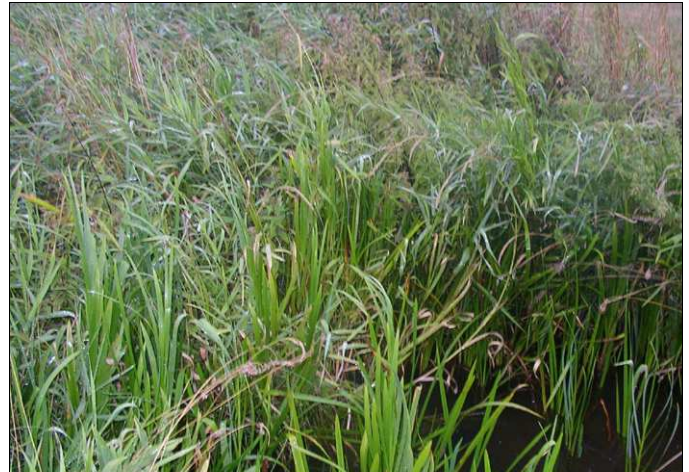
Bemerkung: Bauwerk B14, Durchlass mit Stau

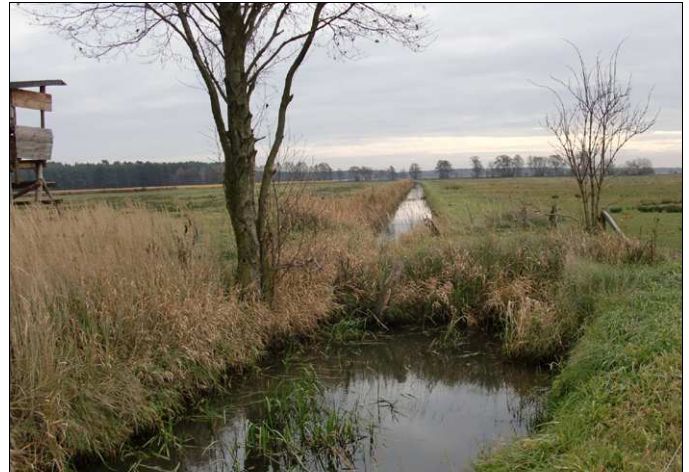
Bemerkung: Bauwerk B15, Durchlass.

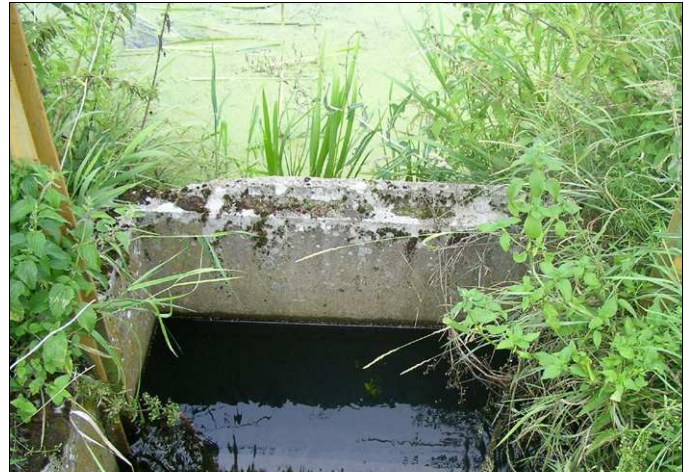
Bemerkung: Bauwerk B19, Durchlass mit Stau.
